చిన్న చిన్న మార్పులన్నీ ప్రోగగుట వలన ప్రేలుడుకు దారితీసింది

నవంబర్ 2018

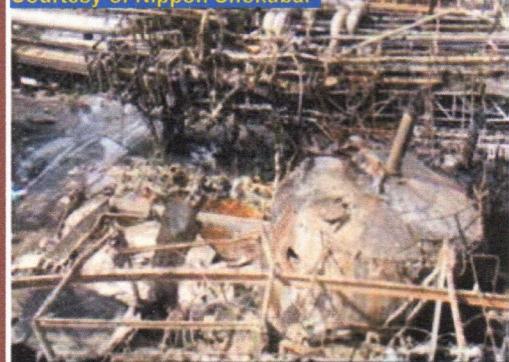
సెప్టెంబర్ 2012 జిపాన్‌లోని హిమీజి ఇండస్ట్రీల్ ఏరియాలో 70 మీ³ (18,500 రూ. ఎస్.గ్యాలన్స్) స్టీరమైన కప్పగల ఎక్స్‌లిక్ అసిన్(ఎఎ) ట్యూంక్ ప్రేలుడు సంభవించింది, తర్వాత మంటలు వ్యాపించాయి. ఒక వ్యక్తి మృతి చెందాడు, ఒక అగ్నిఘాషక సిబ్బున్ది, 36 మందికి గాయాలవ్యాగా, ఇద్దరు పోలిసు వారు, 24 మంది అగ్నిఘాషక సిబ్బున్ది, 10 మంది ప్లాంటు ఉద్యోగులు గాయపడారు. ట్యూంక్ పూర్తిగా ధ్వంసం కాగా, దాని చుట్టూ ప్రక్కల యంత పరికరాలు ధ్వంసమాయా (చిత్రము-1). అయితే పెద్దగా చుట్టూ ప్రక్కల గానీ, వాతావరణానికి గానీ ఎటువంటి వోని కలుగలేదు.

Photo 1: Destroyed AA Tank

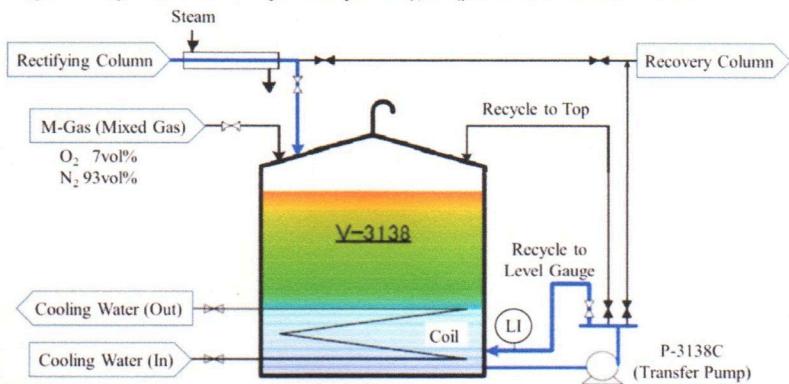
ఎక్స్‌లిక్ అసిన్ తుట్టి చేయుటకు ఉన్న రెండు డిస్టిల్యూషన్ కాలమ్స్ మధ్యలో ఒక నిమిమి ట్యూంకును ఉంచారు. రసాయాన్సి ట్యూంక్ దిగువ భాగము నుండి పై భాగము వరకు పంపించి వాటానికి కలుపుతూ చల్లబరుస్తారు. తర్వాత దానిలో ఉన్న మట్టము సాధారణ అపరేటింగ్ మట్టము కన్నా తగ్గించారు. ఈ మట్టము కూలింగ్ కాయల్ దిగువకు ఉంది. ట్యూంకులోని రసాయనం పై వరకు సర్ఫ్యూటీఎస్ కాలేదు. ట్యూంక్ క్రింద భాగమలో నాసిల్ ద్వారా లవెల్ గియాటర్లోనికి పంపించారు. ఈ నాసిల్ను లెవర్ గియాటర్ కూడా ఉపయోగిస్తారు (పటము-2).

ప్రేలుడు సంభవించు సమయానికి ప్లాంటు నందు దొన ట్రైమ్స్ లో డిస్టిల్యూషన్ పరీక్ష జరుపుతున్నారు. ఈ వర్గ బలుగుతున్నప్పుడు ట్యూంక్ నుండి ఫీట్సు ఆపివేయవలెను. కానీ ట్యూంకులో మట్టము క్రమంగా పెరుగుతూ వస్తూ అపరేటింగ్ మట్టముకు చేరింది. ట్యూంక్ పై భాగానికి టీ-పైకిల్ చెయ్యుకుండా కూలింగ్ కాయల్ పైన ఉన్న ఎక్స్‌లిక్ అసిన్ కలపలేదు మరియు చల్లబరవలేదు. ట్యూంక్లోనికి వస్తున్న ఎక్స్‌లిక్ అసిన్ ఉప్పోగత పోలిమెరైజేషన్ ఉప్పోగత కన్నా తక్కువ ఉంటుంది అని భావించారు మరియు ఎక్స్‌లిక్ అసిన్ పోలిమెరైజేషన్ ఇలింగ్ ఉన్నది. కానీ ట్యూంకు లోపలి ఉప్పోగత పెరిగింది, ముఖ్యంగా - ట్యూంక్ పై భాగంలో, ట్యూంక్ యొక్క ఫీట్సాన్ని పోచ్చించబడి ప్రేలుడు సంభవించింది.

Drawing 2: Only the bottom of the tank was cooled, the liquid above became hot

- ట్యూంక్ యొక్క ఫీటింగ్ పైపు వేడినిచికి అనుసంధానం వేసి ఉండాలి. దాని వల్ల గడ్డకట్టకుండా ఉంటుంది. కానీ దీనిని నీటి ఆవిరికి మార్చారు.
- ట్రైమ్ ట్రావ్సు తెలిగచడం వలన ఉప్పోగత నియంత్రణ దెబ్బుతింది.
- ట్యూంక్ యొక్క పైభాగాలో గల పొర వల్గా ఉన్న ఎక్స్‌లిక్ అసిన్తో కలపలేదు మరియు లోనికి వస్తున్న ఎక్స్‌లిక్ అసిన్ వలన వేడిగా ఉంది.
- రెండు ఎక్స్‌ఫైర్ల్యూక్ ఎక్స్‌లిక్ అసిన్ స్స్యాయం చర్యలు - డిమిరైజేషన్ మరియు పోలిమెరైజేషన్. పోలిమురైజేషన్ అసిన్హాటిర్ డిమిరైజేషన్ చర్యలు అపలేదు. డిమిరైజేషన్ ద్వారా వెలువబడిన ఉప్పం వలన పోలిమెరైజేషన్ చర్య జరిగింది.
- డిమిరైజేషన్ ద్వారా వెలువదే ఉప్పం వలన వెలువదే ప్రమాదాన్ని గుర్తించలేదు, ట్యూంక్ పై భాగంలో లీ-సర్ఫ్యూషన్ జరగలేదు.
- ట్యూంక్ ఉప్పోగతను సూచించే పరికరము లేదు. ట్యూంక్ యొక్క పై భాగంలోంచి ఎక్స్‌లిక్ అసిన్ వ్యాపర్నీ బయలైకి రావడం మొదట గమనించారు.

- ప్లాంట్లో ఎటువంటి మార్పులు చెయ్యకండి. అవి చిన్న మార్పులైనా సరే, మీ ప్లాంట్ మార్పు యాజమాన్య పద్ధతులను అనుసరించకుండా చెయ్యకండి.
- మీ ప్లాంట్ నందు మార్పులను గమనించినట్లయితే ఎమ్.బి.సి. రిప్ప్యూన్ కోరండి. అటువంటి రిప్ప్యూ జరిగి మీకు తెలియచోతే మీ సూపర్వైజర్లుకు తెలియచేయండి. మీ పనిపై ప్రభావాన్ని చూపే అన్ని మార్పులను గురించి మీకు తెలిసి ఉండాలి.
- ఏదైనా ఏషయం సాధారణ అపరేషన్ కన్నా భిన్నంగా ఉన్నట్లయితే, అపరేటింగ్ ప్రైస్జెటర్లు అనుసరించండి, లేదా మీ సూపర్వైజర్లు ఏమి చెయ్యాలో అడగండి.
- చిన్న చిన్న సంఘటనలు అన్ని కలిసి పెసు ప్రమాదానికి దారితీయగలవు. అన్ని చిన్న మార్పులను గుర్తించాలి వాటి ద్వారా మొత్తం సిస్టమ్కు వచ్చే ప్రమాదాన్ని గుర్తించి తగిన జాగ్రత్త చర్యలు కైకొనండి.
