การเปลี่ยนแปลงเล็กน้อยหลายอย่าง ประกอบกัน ทำให้เกิดระเบิดขึ้น

พฤศจิกายน 2561

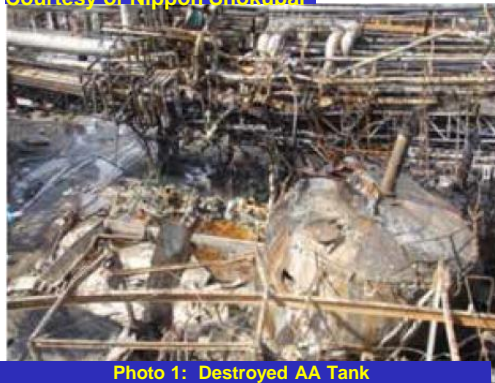
ในเดือน กันยายน 2555 ที่โรงงานอุตสาหกรรมในเมือง ฮิเมจิ ประเทศญี่ปุ่น ดังเก็บกรดอะคริลิกขนาด 70 ลบ.ม เกิดระเบิดและไฟไหม้ มีพนักงานดับเพลิงเสียชีวิต 1 ราย มีผู้ได้รับบาดเจ็บ 36 คน – เป็นตำรวจ 2 นาย, พนักงานดับเพลิง 24 คน และคนงานอีก 10 คน ตัวถังเสียหายทั้งหมดและโรงงานเกือบทั้งหมดเสียหายอย่างมาก (รูป 1) แต่ไม่มีผลกระทบต่อชุมชนและสิ่งแวดล้อม

Photo 1: Destroyed AA Tank
