保温材下腐食(CUI)

2019年6月

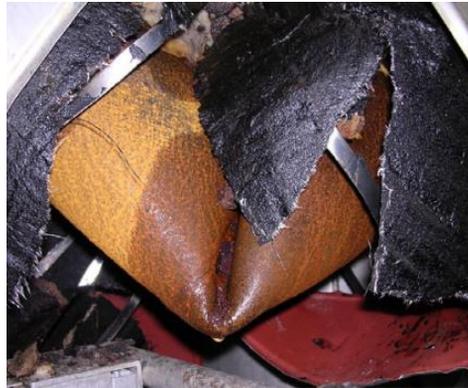
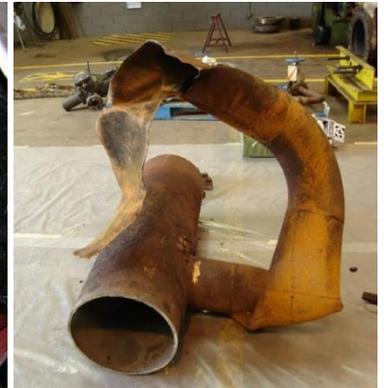
あるプラントで、非腐食性分解ガス（約40%エチレン）の保温材を施した8インチ(200mm)鋼製配管が壊滅的に破損した。その事象は運転員が見つけたピンホールからの漏れで始まった。配管ラインを縁切りして脱圧しているときに、その配管は破裂した。幸運にも、破裂の際に配管が折れ曲がり、放出量は限定的だった。負傷者は出なかった。

配管ラインは30年が経過しており、三つの異なる温度条件を繰り返す再生プロセスに使用されていた。

- 通常運転時 1°F (-17°C)
- 再生運転時 428°F (220°C)
- 運転待機時 常温

この運転温度の変化が配管の外表面に大気中の水分の凝縮と再蒸発を起す原因となった。これは保温材下腐食（CUI）としてよく知られるリスクの高い状態である。もし、設備保全チームがそのような運転状態の変化に気付かなければ、CUIは容易に見逃されてしまう可能性がある。

- プラントのどの機器が最もCUIに侵されやすいかを把握すること。例えば、鋼管、低温状態やそれを繰り返す運転する配管、腐食性流体の配管などが挙げられる。腐食の専門家ならプラント内のCUIを理解するために必要な情報を提供することが出来る。
- プラントを巡回する際は、水が浸入しそうな、損傷した保温材、保温カバー、シール箇所を探すこと。それらの箇所は検査し、保温施工部を修理しなければならない。
- 少しでも漏洩の兆候に気づいたら、直ちに報告すること。液滴や液溜り（「ただの水」の場合でも）、変色、さびによる汚れや塗装面のふくれなど、保温カバーの内側に液体がありそうな痕跡を探すこと。漏れが適時に修理されているか追跡調査すること。
- 保温材が保守中や修理中に取り外されたら、その機会を利用して、機器に腐食の兆候がないかをチェックすること。また、保温材を復旧するまで、一連の作業は完了していないことを覚えておくこと。
- その他のCUIの例については、2005年2月と2014年1月のBeaconを参照すること。
