Коррозия под изоляцией

Июнь 2019 г.

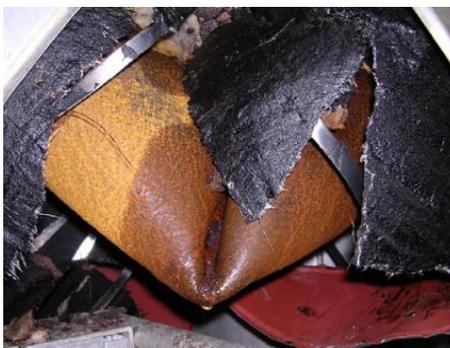
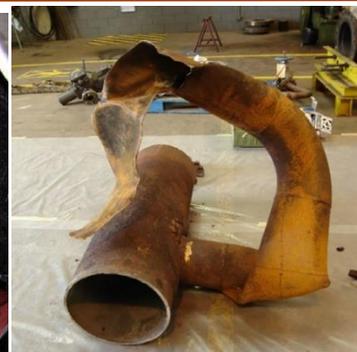
На одном заводе произошел катастрофический разрыв стального заизолированного трубопровода Ду-200, содержащего некорродирующий крекинг-газ (~40% этилена). Инцидент начался с утечки, обнаруженной операторами. Труба было перекрыта со сбросом давления. К счастью, трубы линии сплюснулись при аварии, что уменьшило объем утечки. Пострадавших в данной ситуации не оказалось.

Линия к этому моменту уже отслужила 30 лет. Она была задействована в процессе регенерации, где чередовались три различных температурных режима:

- Нормальная работа при $-17\text{ }^{\circ}\text{C}$
- Регенерация при $+220\text{ }^{\circ}\text{C}$
- Простой при температуре окружающей среды

Изменение температуры вызывало конденсацию атмосферной влаги снаружи трубы и повторное испарение. Это хорошо известная ситуация повышенного риска возникновения коррозии под изоляцией, которая может быть упущена, если ремонтная служба, обеспечивающая механическую целостность оборудования, не знает о цикличности рабочих условий.

- Изучите, какое оборудование на вашем заводе наиболее чувствительно к КПИ. Некоторые примеры: стальные трубы, трубы работающие в холодном или циклическом режиме или содержащие агрессивную жидкость.

- Когда вы делаете обходы, обратите внимание на поврежденную изоляцию. Эти участки должны быть проинспектированы, а изоляция восстановлена.
- Немедленно сообщайте о признаках любой утечки, которую вы замечаете. Обращайте внимание на признаки наличия жидкости под изоляцией, такие как капли или лужи (даже если это «просто вода»), изменившийся цвет жести, пятна ржавчины. Проследите чтобы утечка была устранена своевременно.

- Если изоляция снята во время ремонта, используйте возможность, чтобы проверить оборудование на наличие коррозии. Помните, что работа не завершена, пока изоляция не восстановлена.
