## Corrosión bajo el aislamiento

Junio 2019

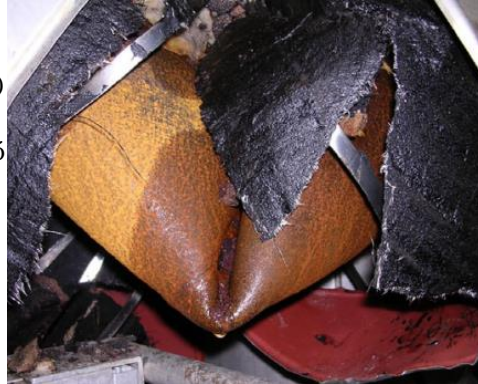
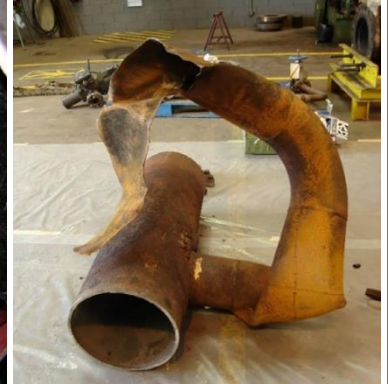
Una planta sufrió una rotura catastrófica en una tubería de una línea de acero con aislante de 200mm (8 pulg.) que contenía gas craqueado no corrosivo (~ 40% de etileno). El incidente comenzó como una fuga por goteo detectada por los operarios. La tubería falló mientras estaba siendo aislada y despresurizada. Afortunadamente, la línea se dobló, lo que limitó el tamaño de la fuga. No hubo heridos.

Estos cambios de temperatura provocaron la condensación de la humedad atmosférica en el exterior de la tubería y su re-evaporación. Esta es una situación - bien conocida - de riesgo alto de corrosión bajo aislamiento (CBA). Puede pasarse por alto fácilmente si los mecánicos no tienen en cuenta las condiciones cambiantes de operación.

- Cuando camine por planta, busque daños en el aislamiento, camisas o cierres por donde pueda entrar el agua. Estas zonas deben ser inspeccionadas y el aislamiento reparado.
