## இன்சுலேஷன் அடியில் ஏற்படும் அரிப்புகள்

June 2019

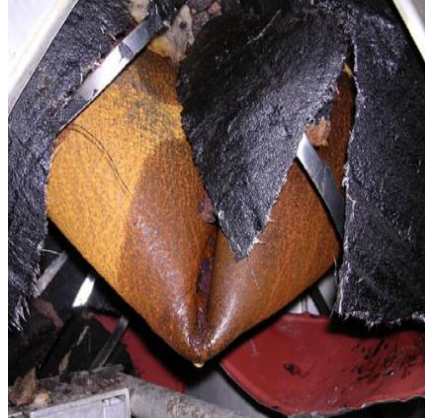
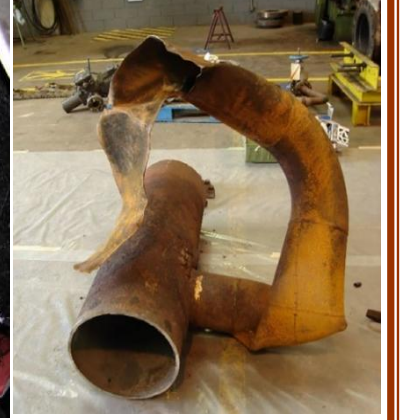
ஒரு கெமிக்ஸ் பிளான்டில், அரிக்கும் தன்மையற்ற வாயுவை (~40% எத்திலீன் உள்ளடக்கிய பைப் ஒன்று மோசமான அளவில் தோல்வியுற்றது. 8 இன்ச் (200 மிமீ) குறுக்களவு கொண்ட அந்த பைப், இன்சுலேஷன் செய்யப்பட்டிருந்தது. ஆபரேட்டர் ஆரம்பத்தில் மெல்லிய கசிவை கண்டிருக்கிறார். பைப்பை தனிமைப் படுத்தி வாயுவின் அழுத்தத்தை குறைக்கும் வேலைகள் நடைபெற்றுக் கொண்டிருக்கும் போது அந்த பைப்பில் மேலும் உடைப்பு ஏற்பட்டது. நல்ல வேளையாக உடையும் போது பைப் மடிந்து கொண்டதால் வாயு அதிக அளவில் வெளியேறாமல் கட்டுப்படுத்தப்பட்டது. காயங்கள் ஏதும் ஏற்படவில்லை.

இந்த பைப் 30 வருடம் பழமையானது. இது 3 விதமான வெப்பநிலையில் இயக்கப்படுகிறது

- வழக்கமான இயக்கம் : 1°F ( - 17°C)
- மருவாக்கம் (ரீஜெனரேஷன்): 428° F (220°C)
- இயக்கமற்ற நிலை: அறை வெப்பநிலை

பைப் தோல்வியடைந்த அன்று அது ரிஜெனரேஷன் நிலையில் இருந்தது .

இவ்வாறு மாறுபட்ட வெப்பநிலையில், பைப்பின் வெளிப்புறம் உள்ள ஈரப்பதம் குளிர்ந்து திரவமாக்கப்பட்டு மீண்டும் ஆவியாக்கப்படும். இது இன்சுலேஷன் அடியில் அரிப்பை ஏற்படுத்தும் என்பது நன்கு தெரிந்த விஷயம் ஆகும். எந்திர பராமரிப்பு துறை, மாறுபட்ட வெப்பநிலையில் பைப்புகள் இயக்கப்படுவதை தெரிந்து கொண்டிருக்காவிடில் மேற்கண்ட அரிப்பு களை எளிதில் கண்டுபிடிக்க முடியாது.

- உங்கள் பிளான்டில் எத்தகைய எந்திரங்கள் CUI பாதிப்புக்குள்ளாகும் என்பதை தெரிந்து கொள்ளுங்கள். உதாரணமாக குளிர்ந்த, வெப்பநிலைசுழற்சிக்கு உட்படும் மற்றும் அரிக்கும் திரவங்களை உள்ளடக்கிய பைப்புகள் போன்றவைகளை கருதலாம். உங்கள் பிளான்டில் அரிப்பு பற்றிய நிபுணர்கள் மேலும் பல தகவல்களை அளிப்பார்கள்.

- பிளான்ட் உள்ளே செல்லும் போது இன்சுலேஷன் ஜாக்கட், சீல், போன்றவை தண்ணீர் உள்ளே செல்லும்படி சேதமடைந்துள்ளனவா என்பதை கவனிக்கவும். அவ்வாறு இருந்தால் ஆய்வு செய்து உடனே சரி செய்யவும்.

- இன்சுலேஷன் ஜாக்கட் உள்ளே ஒழுக்குதல், தேங்குதல், (தண்ணீராக இருந்தாலும்), நிறம் மாற்றம், துருப்பிடித்தல், கொப்புளம் போல் வீங்கியிருத்தல் போன்றவற்றிற்கான அறிகுறிகள் இருக்கின்றனவா என பார்க்கவும். அவ்வாறு இருந்தால் அதை உடனே சரி செய்யவும்.

- பராமரிப்பு அல்லது பழுது நீக்குவதற்காக இன்சுலேஷனை பிரித்திருந்தால் இந்த வாய்ப்பை பயன்படுத்தி, அரிப்பு உள்ளதா என்பதை பார்க்கவும். பிரிக்கப்பட்ட இன்சுலேஷனை மீண்டும் அந்த இடத்தில் பொருத்திய பிறகே அந்த வேலை முடிவுற்றதாக கருத வேண்டும்.
