İzolasyon Altı Paslanma - CUI (Korozyon)

Haziran 2019

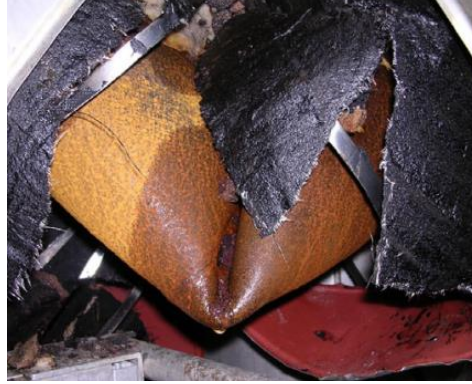
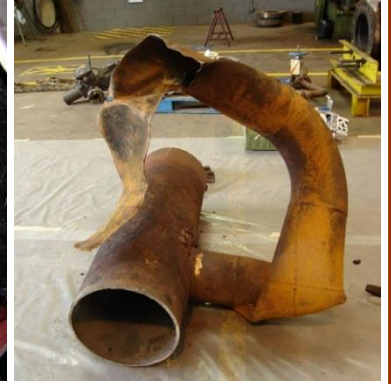
Bir tesis çok ciddi bir boru patlaması yaşadı. Boru, yaklaşık %8'i etilen olan rafine edilmiş aşındırıcı olmayan gaz içeren 8" (200 mm) izolasyonlu çelik hat idi. Olay, operatörler tarafından tespit edilmiş olan küçük bir delikten sızıntı olarak başladı. Boru patlaması hat izole edildiğinde ve basıncı düşürüldüğünde oldu. Şans eseri, patlama esnasında hat içe büküldü ve sınırlı miktar bir boşalma gerçekleşti. Yaralanma olmadı. Hat 30 yıllık idi.

Operasyon sıcaklığındaki bu değişiklikler boru etrafındaki havadaki nemin yoğunlaşmasına ve yeniden buharlaşmasına neden oluyordu. Bu konu izolasyon altında kalan bölgenin paslanması (CUI) şeklinde çok iyi bilinen yüksek bir riskli durumdur. Eğer mekanik ekip sıcaklık değişiminin farkında değilse bu çok kolay gözden kaçırılabilir bir durumdur.

- CUI açısından tesisinizdeki hangi ekipmanın daha şüpheli olduğunu belirleyin. Bazı örnekler şunlardır; çelik boru, soğuk için boru, dolaşım servisi borusu veya paslandırıcı sıvı içeren borular. Sizin paslanma uzmanınız tesisinizdeki CUI'yi anlamaya yardımcı olmak için bilgiler sağlayabilir.

- Tesisinizde yürüyüş yaptığınızda, suyun girebileceği hasarlı izolasyonları, giydirmeleri veya sızdırmazları gözlemleyin. Bu alanlar denetlemiş ve izolasyonlar onarılmış olmalıdır.

- Gözlediğiniz bir sızıntı işaretini hemen raporlayın. İzolasyon içinde su dahi olsa, bir sıvı varlığına dair bir işaret (damla veya birikinti, renkte bozulma, pas lekesi veya kabarcık) olup olmadığını kontrol edin. Sızıntının zamanında onarıldığını takip edin.

- Eğer izolasyon bakım veya onarım esnasında sökülmüş ise, bu şanslı değerlendirip ekipmanın paslanma kontrolünü de gerçekleştirin. İzolasyon değiştirilene kadar işin tamamlanmadığını da bilin.
