## Бага хэмжээний гоожилтоос гамшгийн түвшний осол тохиолдсон

2019 оны 7-р сар

### Бага хэмжээний гоожилт тэлсэн тохиолдолд яах вэ?

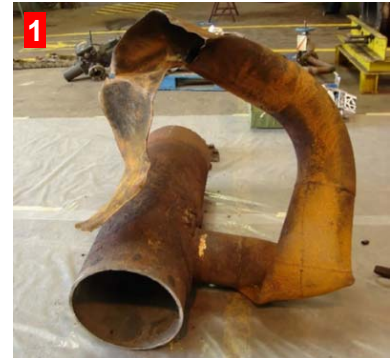
2019 оны 6-р сарын *Beacon*-д шатамхай нүүрс-устөрөгчийн хий агуулсан 8 инч (200 мм)-ийн шугам хоолойд үүссэн бага хэмжээний гоожилтыг операторууд илрүүлсэн. Тухайн үед шугамыг тусгаарлаж, хийг суллах үед хоолой гэнэт задарснаар шатамхай хий алдагдаж гамшгийн түвшний осол тохиолдсон талаар бичсэн (Зураг 1). Азаар хүн гэмтэж бэртээгүй аж.

Өөр нэг ослын хувьд, АНУ-ын боловсруулах үйлдвэрт операторууд Түүхий Нефтийн Төхөөрөмжийн Баганаан Хоолойд гоожилт байгааг илрүүлсэн байна. Шугам хоолойд өндөр хэмийн, хөнгөн хийн түлш агуулагдаж байсан. (Зураг 2, 3). Гоожилтод хариу арга хэмжээ авах зуур хоолой задарсан тул ихээхэн хэмжээний халуун хийн түлш алдагдаж гамшгийн түвшний осол тохиолдсон. (Зураг 4). Тухайн үүссэн гал (Зураг 5) 6 хүнийг гэмтээж, өөр олон хүнийг эрсдэлд өртүүлсэн бөгөөд боловсруулах байгууламжид ноцтой хохирол учруулсан. Мөн тухайн суурин газрын хэдэн мянган хүн эмнэлгийн тусламж авах шаардлагатай болсон ба боловсруулах байгууламжийн чухал тоноглолууд олон сарын турш ажиллагаагүй болж зогссон байна.

- Хэрэв боловсруулах төхөөрөмжид бага хэмжээний гоожилт үүссэнийг ажигласан бол хамгийн түрүүнд гоожилтыг мэдээл. Гамшгийн түвшний осол тохиолдсон болзошгүйг анхаарч, тохиолдвол хүн, эд хөрөнгө, байгаль орчныг хамгаалах талаар хариу арга хэмжээний төлөвлөгөөнд тусгасан байх ёстой.

- Гоожилт үүссэн хоолой эсвэл саванд агуулагдах материалын шинж чанар (шатамхай, хортой, идэмхий г.м.) болон ашиглалтын горимтой (температур, даралт, урсгал, материалын хэмжээ г.м.) холбоотой өөрийн мэдлэг мэдээлэлд тулгуурлан гамшгийн түвшний ослын болзошгүй үр дагавруудын талаар ойлголттой бай.

- Бага хэмжээний гоожилтын үед хэрхэн аюулгүй арга хэмжээ авах талаар шийдэхийн тулд үйлдвэрийн инженер-техникийн зөвлөхүүдтэй уулзаж, үйлдвэрлэлийн процесс, материал, зэврэлтийн аюул, барилгын материал, аваарын төлөвлөгөөний талаар зөвлөгөө ав.

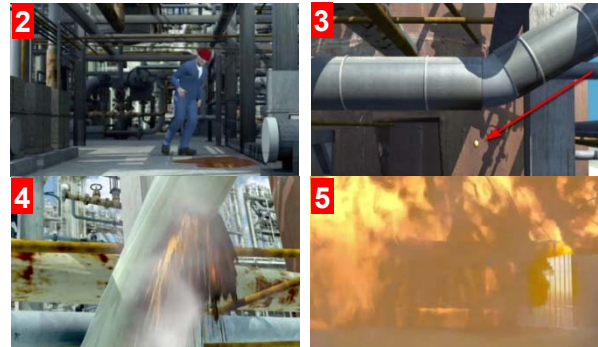
Мөн бага хэмжээний гоожилт нь шугам хоолой эсвэл хийн савны хана зэврэлт, элэгдлийн нөлөөнд хэт нимгэрсний улмаас үүссэн эхний нэвт цооролт байх магадлалтай. Энэ нь доорх байдлаар харагдаж болно:

Хэрэв хананы томоохон хэсэг нимгэрсэн бол гамшгийн түвшний задралт тохиолдоход бэлэн бөгөөд шугам хоолой эсвэл хийн саванд агуулагдаж буй бодис их хэмжээгээр алдагдах боломжтой юм. Гоожилтыг зогсоох гэсэн таны оролдлого хоолой эсвэл хийн саванд сөргөөр нөлөөлж, осол тохиолдох магадлалыг улам нэмэгдүүлж болзошгүй. Мөн ашиглалтын горимд эрс өөрчлөлт (даралт, температур, урсгал) орсноор осол тохиолдох магадлал нэмэгдэх боломжтой.
