إعاقة العملية: تهديد لسلامة العمليات

يوليو 2020

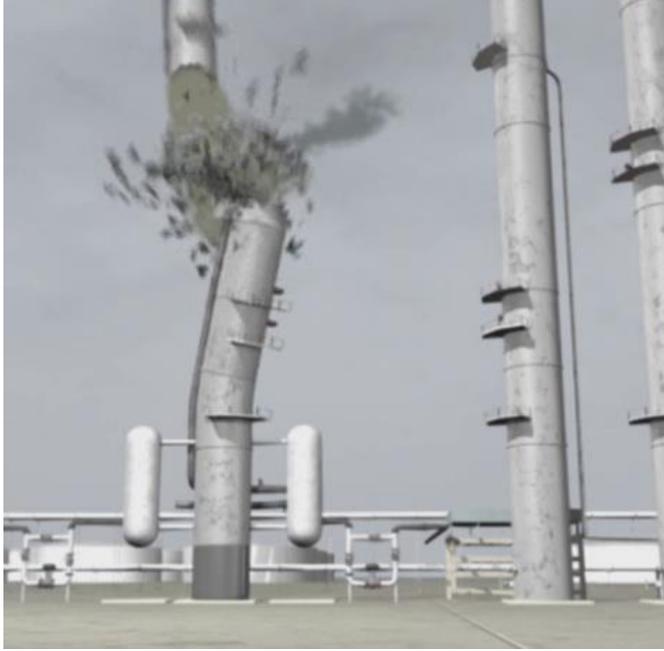
لقطة شاشة للانفجار في فيديو الرسوم المتحركة CSB بالولايات المتحدة للحدث (تقرير CSB رقم I-MS-01-2003)

تسبب انفجار في 13 أكتوبر 2002 ، إلى دفع أجزاء كبيرة من الحطام خارج الموقع ، سقط بعضها بالقرب من صهاريج تخزين النفط الخام. أصيب ثلاثة أشخاص ، ولكن لحسن الحظ ، لم تقع وفيات.

البخار المتسرب من خلال صمامات كتلة اليدوية تسخين أحادي نيتروتولوين الخام crude Mononitrotoluene (MNT) داخل عمود التقطير الفراغي، التي أغلقت، ويعتقد أن تكون معزولة. احتوى العمود على حوالي 1200 جالون (4.5 م³) من مادة MNT، وهي مادة نشطة ومتفاعلة يمكن أن تتحلل بعنف عند تسخينها. أخذت المادة في التحلل على مدى عدة أيام ، مما أدى إلى تفاعل غير متحكم به وانفجار. تسبب الحطام الناجم عن الانفجار في حريق صهرج تخزين والعديد من الحرائق الصغيرة في الموقع وخارجه.

انخفاض الطلب على المنتج أقر التشغيل، ولكن تم الاحتفاظ بعمود MNT في الارتجاج الكلي ، حتى اكتمال الإغلاق على مستوى المصنع. تسبب حريق في مكان آخر في قيام المشغلين بعزل مصادر الحرارة لجميع الأعمدة بما في ذلك عمود MNT عن طريق إغلاق صمامات كتلة البخار اليدوية وصمامات التحكم. ومع ذلك ، كانت الصمامات في عمود MNT تتسرب من خلالها ، ولم تنخفض درجة حرارة المادة في عمود MNT ولكنها استمرت في الارتفاع ، تتجاوز 450 درجة فهرنهايت (232 درجة مئوية) في حوالي 8 أيام. لم يكن هناك إنذار ، ولا يوجد دليل على أن موظفي العمليات راقبوا بنشاط نظام التحكم في درجة حرارة العمود.

- اتبع الإجراءات وخطط عزل المعدات عند إيقاف تشغيل المعدات.
- أثناء عمليات الإغلاق أو العمليات المؤقتة ، استمر في مراقبة معطيات العملية والإنذارات.
- إذا تُركت المواد الكيميائية في معدات معطلة ، يجب مراقبتها وحفظها ضمن حدود أمانة ؛ إذا تم تجاوز تلك الحدود، واتخاذ الإجراءات المناسبة وقم بإبلاغ المشرف.
- إذا لاحظت تسربًا لصمامات الكتلة ، فقم بإصلاحها أو استبدالها. لا تتوقع أن تعمل صمامات التحكم في التدفق كصمامات كتلة
