## 図面と手順書に欠けていたものがあった

2022年1月

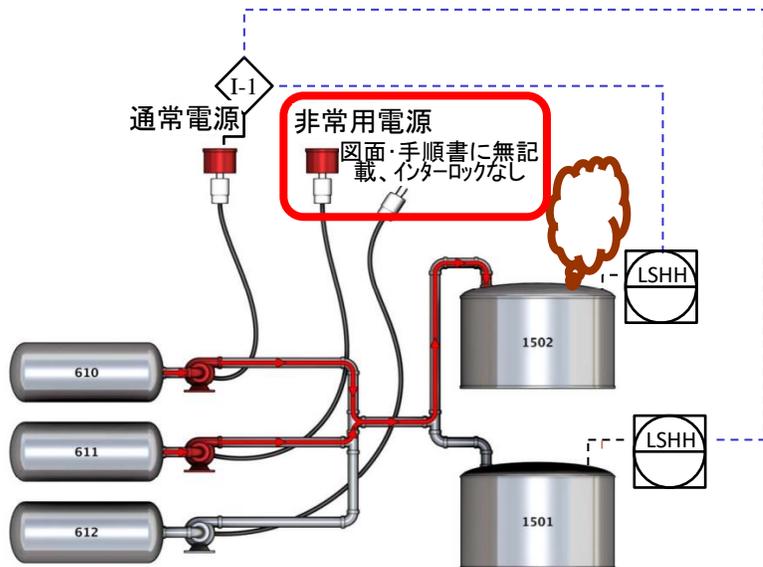
図1. 発煙硫酸移送システムの概略図（下記参考文献を参照）

もともとこの施設は、1つの電源差込口と3台のプラグ差し込み型ポンプを設置していた。そのため、一度に複数のポンプを使用することができない設計であった。過充填防止のため、タンク1501または1502のハイハイレベル（HH）でポンプ停止となるよう、この供給電源はインターロックされていた。しかし1980年代にメインの通常の系統で何度か停電した後、“一時的な”非常用電源が追加された。この非常用電源は、配管計装図（P&ID）にも作業手順書にも追加されなかった。重要なことは、HHレベルインターロックにより制御されていなかったことである。

事故当日、運転員が呼び出され、タンク610からタンク1502への発煙硫酸の移送を開始した。時間を節約するために、彼はもう一台のポンプを非常用電源に接続して、タンク611からタンク1502への移送も開始した。このやり方は何年も前から運転員から運転員へと受け継がれていたが、プロセス安全プログラムで文書化も管理もされていなかった。HHレベルスイッチは、タンク611からの移送を止めることができず、タンク1502は過充填となり発煙硫酸を放出した。

- PHAの会議では、図面を注意深く見ること。現場の状況と一致していなかったり、何か欠けていたら、それを指摘すること。
- “文書化されていないやり方”はすべて監督者に報告すること。それらのやり方は、記述され、確認され、承認を受けなければならない。
- 手順書に従うこと。もし手順書が完全でない場合、現在のやり方と一致しない場合は、誰かにそれらを見直して修正して貰うこと。
- プロセスの小さな変更に注意すること。それらは、MOCの手順を経なければならない。
