## Lukisan dan prosedur kehilangan beberapa perkara

Januari 2022

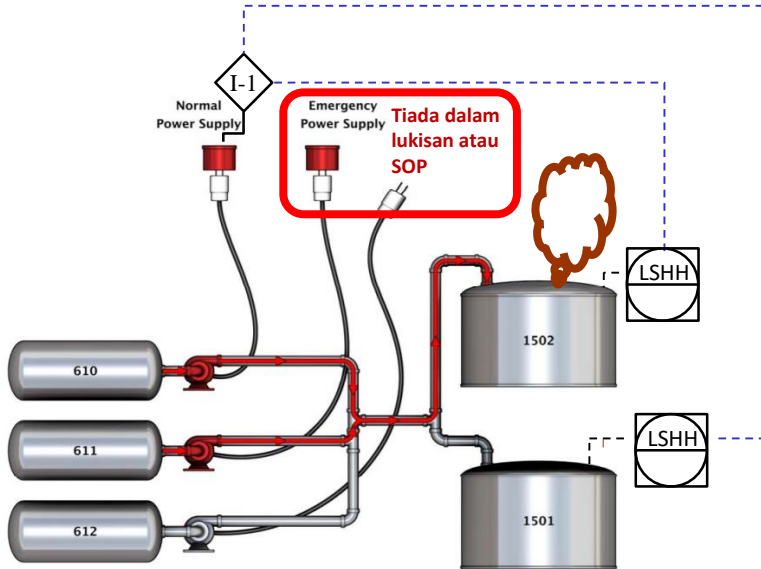
Raj. 1 Skematik sistem pemindahan oleum (lihat rujukan di bawah)

Pada asalnya, kelengkapan itu dibina dengan satu bekalan kuasa dan tiga pam pasang masuk. Ini menghalang lebih daripada satu pam digunakan dalam satu masa. Untuk mengelakkan isian melimpah, bekalan kuasa ini dipancakan untuk menghentikan pam pada aras *High-High* (HH) dalam tangki 1501 atau 1502. Walau bagaimanapun, pada tahun 1980-an, bekalan kuasa kecemasan “sementara” telah ditambah selepas beberapa bekalan elektrik terputus dari sistem utama/biasa. Sistem kecemasan ini tidak pernah ditambahkan pada *Piping and Instrumentation Diagrams* (P&IDs), mahupun pada prosedur operasi. Yang penting, ia TIDAK dikawal oleh sistem *interlock* aras HH.

Pada hari ianya melimpah, seorang operator telah dipanggil dan mula mengepam oleum dari Tangki 610 ke Tangki 1502. Untuk menjimatkan masa, dia juga memulakan pemindahan dari Tangki 611 ke Tangki 1502 dengan memasang pam lain dengan bekalan kuasa kecemasan. Amalan ini telah diturunkan dari operator kepada operator selama bertahun-tahun, tetapi ia tidak didokumentasikan atau diuruskan dalam Program Keselamatan Proses. Suis aras HH tidak dapat menghentikan pemindahan dari Tangki 611 dan Tangki 1502 melimpah, melepaskan oleum.

- Bahaya pengisian terlebih telah dibincangkan dalam dua kajian *Process Hazard Analysis* (PHA) sebelum kejadian itu berlaku. Kredit telah diambil untuk *interlock* aras HH. Didapati pengendali tidak pernah menyebut tentang “bekalan kuasa kecemasan”. Ia tidak ditanda pada lukisan, atau disebut dalam prosedur operasi yang menyembunyikan kelemahan ini daripada pasukan penganalisis bahaya.

- Semua perubahan yang boleh menjejaskan proses – termasuk bekalan kuasa sementara – perlu melalui MOC.
- Interlock* keselamatan tidak boleh digunakan untuk menghentikan pengisian tangki secara rutin. Prosedur operasi harus mengenal pasti aras normal untuk hentikan pengisian.

- Semasa perbincangan PHA, lihat dengan teliti pada lukisan. Jika mereka tidak sepadan dengan apa yang ada di lapangan atau jika ada sesuatu yang hilang, nyatakan perkara itu.
- Semua “rutin tidak berdokumen” perlu diberitahu kepada penyelia. Rutin ini mesti ditulis, disemak dan diluluskan.
- Patuhi prosedur anda. Jika ia tidak lengkap atau sepadan dengan rutin semasa anda – minta seseorang untuk menyemak dan perbetulkannya.
- Berhati-hati dengan perubahan kecil pada proses. Ini harus melalui prosedur *Management of Change* (MOC).
