उत्पादन क्षेत्रातील व्यक्तिंसाठी संदेश

## रेखाचित्रे आणि कार्यपद्धतींमध्ये काही गोष्टी समाविष्ट नव्हत्या

जानेवारी २०२२

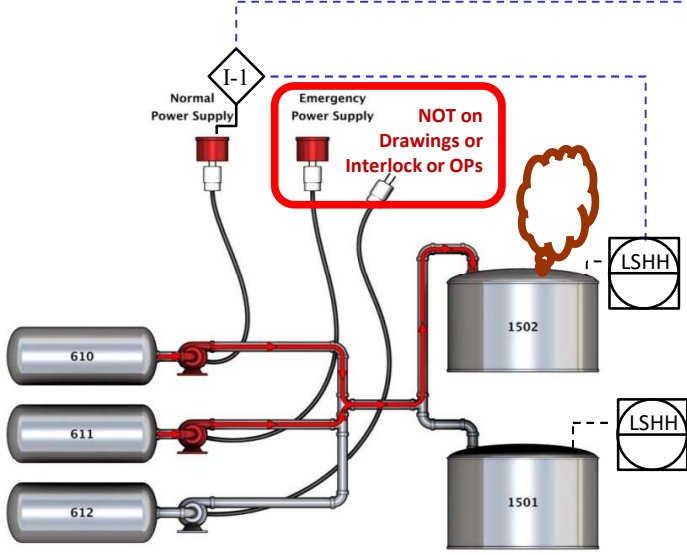
आकृती 1 ओलियम वहन प्रणालीचे आकृतीचित्र (खालील संदर्भ पहा)

मूलतः त्या ठिकाणी एक सामायिक विद्युत पुरवठा आणि तीन प्लग-इन प्रकारचे पंप असविले होते. त्यामुळे एका वेळी एकापेक्षा जास्त पंप चालवणे कठीण झाले होते. टाकीत रसायन जास्त भरले जाऊ नये म्हणून वीजपुरवठा पंप बंद करण्यासाठी टाकी क्रमांक 1501 किंवा 1502 च्या अत्युच्च पातळीशी आंतरबंधित केला होता. तथापि, 80 च्या दशकात वीज खंडीत होण्याच्या अनेक घटनांनंतर मुख्य प्रणालीमध्ये "तात्पुरता" आपत्कालीन वीजपुरवठा करण्यात आला होता. ही आपत्कालीन योजना पाइपिंग आणि इन्स्ट्रुमेंटेशन आराखड्यामध्ये आणि कार्यपद्धतींमध्ये देखील कधीही अंतर्भूत केला गेला नाही महत्वाचे असे की ही प्रणाली अत्युच्च पातळीच्या आंतरबंधनाने नियंत्रित केली नव्हती.

टाकी ऊतू गेली त्या दिवशी प्रचालक आला आणि त्याने टाकी 610 मधून टाकी 1502 मध्ये ट्रान्सफर चालू केले. वेळ वाचविण्यासाठी त्याने दुसरा पंप आपत्कालीन वीजपुरवठ्याला जोडून टाकी 611 मधून टाकी 1502 मध्ये ट्रान्सफर चालू केले. ही पद्धत अनेक वर्षांपासून एका प्रचालकाकडून दुसऱ्या प्रचालकाकडे हस्तांतरीत होत गेली पण ती लिखित केली नव्हती तसेच तिचे प्रक्रीया संरक्षा कार्यक्रमांतर्गत नियोजन झाले नव्हते. टाकी 611 मधून टाकी 1502 मध्ये होत असलेले ट्रान्सफर अत्युच्च पातळीच्या स्वीचला थांबविता आले नाही परिणामी टाकी ऊतू गेली व ओलियम बाहेर पसरले.

- घटना घडण्याआगोदरच्या दोन प्रक्रीया धोके पडताळणीमध्ये सामग्रीच्या अतिरिक्त भरण्यातील धोक्याचा परामर्ष घेतला होता. त्यामध्ये हाय-हाय लेव्हल इंटरलॉक हा जमेची बाजू म्हणून गणला होता. असे दिसते की प्रचालकांनी कधीही "आपत्कालीन वीज पुरवठा" नमूद केला नव्हता. त्याची नोंद रेखाटनांमध्येही नव्हती की प्रचालन पद्धतीही नव्हती ज्यामुळे ही कमकुवत बाब धोके पडताळणी गटापासून लपून राहिली.

- तात्पुरत्या वीज पुरवठ्यासह प्रक्रीयेवर परीणाम करू शकणाऱ्या सर्व बदलांची शहानिशा बदल व्यवस्थापन पद्धतींमार्फत करणे आवश्यक आहे.
- सुरक्षा इंटरलॉकचा वापर दैनंदिन प्रकारे टाकी भरण्याचे बंद करण्यासाठी करू नये. प्रचालन पद्धतीमध्ये टाकी भरण्याचे काम सामान्यपणे कोणत्या ठिकाणी बंद करावे ते नेमके नमूद केलेले असावे.

- प्रक्रीयेच्या धोके पडताळणी बैठकीमध्ये रेखाचित्रांकडे विशेष लक्ष घ्या. जर ती प्रत्यक्ष उभारणीशी विसंगत असतील किंवा त्यांत काही गोष्टी गहाळ असतील तर त्या निदर्शनास आणा.
- सर्व "अलिखित पद्धती" पर्यवेक्षकाच्या निदर्शनास आणल्या पाहिजेत. या पद्धती व्यवस्थित लिहील्या, तपासल्या आणि अनुमोदित केल्याच पाहिजेत.
- तुमच्या कार्यपद्धतींचे अनुसरण करा. त्या परीपूर्ण नसतील – किंवा तुमच्या प्रस्थापित पद्धतींशी अनुरूप नसतील – तर कोणालातरी त्यांचे पुनरावलोकन व दुरुस्ती करण्यास सांगा.
- प्रक्रीयेतील किरकोळ बदलांबाबत सतर्क रहा. त्यांची शहानिशा बदल व्यवस्थापन पद्धतींमार्फत करणे आवश्यक आहे.
