變更後的影響可能需經數年才會顯現

2023年1月號

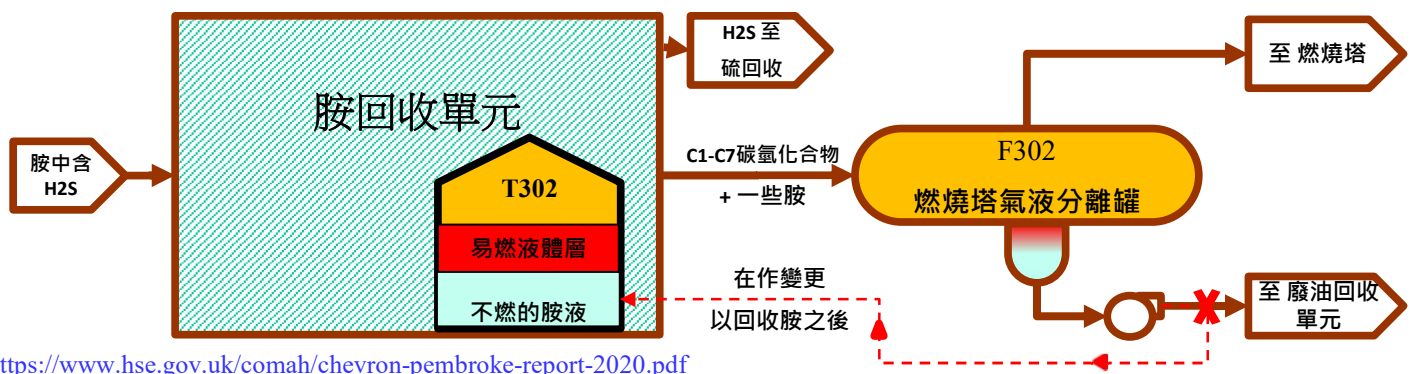
圖 1. 原始流程。一些胺流失到廢油回收單元

事故發生前 10 多年，該設施變更了胺回收單元 (Amine Recovery Unit, ARU)。從燃燒塔氣液分離罐，回收與再利用廢碳氫化合物流 (slop 廢液) 中所含的胺，被改道返回 ARU 中的 T302 儲槽，而不是原本設計用於安全處理廢液的 slop 廢液系統。該設施沒有將這種作法記錄成文件。這種變更導致易燃的液態碳氫化合物積聚在 T302 內胺液的頂部。有些操作員有注意到這種危險，因為他們定期從 T302 中排放此易燃的液體。
