変更の影響が何年も後に出て来ることも！

2023年1月

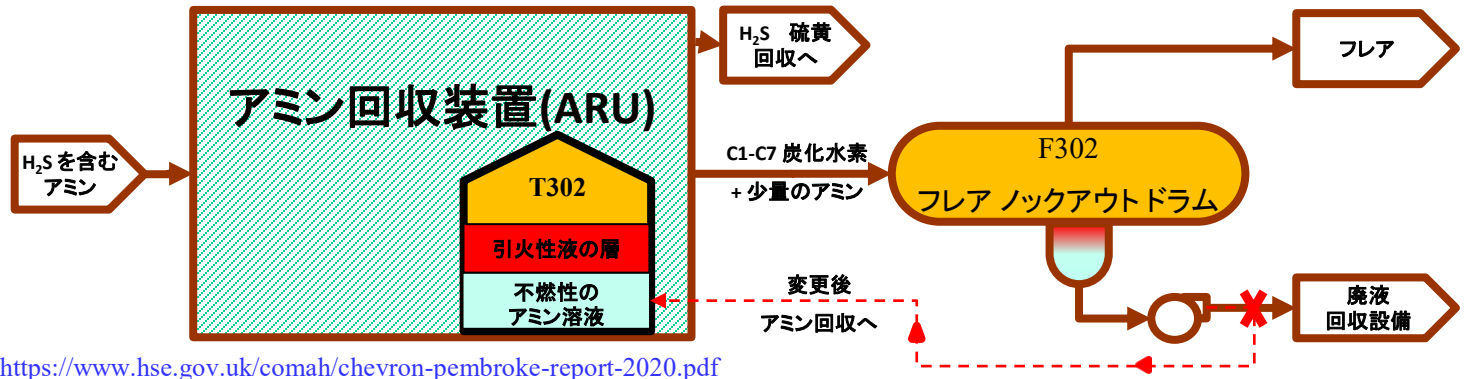
図 1. 以前のプロセス。一部のアミンが廃液として失われていた

事故の10年以上前に、製油所ではアミン回収装置 (ARU) に変更が行われていた。フレア ノックアウトドラムからの炭化水素の排出液 (スロップ) に含まれるアミンを回収して再利用するために、排出液を安全に処理するように設計された廃液回収設備ではなく、ARU の T302 に経路を変更した。製油所はこの変更を文書化していなかった。この変更により、T302 のアミン液の上に引火性の炭化水素の液が蓄積するようになった。一部のオペレータは T302 から定期的にその引火性の液体を抜いていたため、この危険性に気付いていた。

- プロセスの流路やその他の条件 (圧力、温度、組成など) の変更が、図面や手順書に記載漏れになっていないか、注意すること。
- 徐々に進む変化の影響に注意すること。管理外の変化・変更は影響が僅かであることもあり、長期間、場合によっては何年も気付かれないことがある。
- 変更手続きを遵守すること。企業によっては、さまざまな種類の変更を異なるシステムで管理していることもある。
- 変更後に手順が更新されているかもしれない。手順書を注意深く読み、作業を安全に行う方法を理解するまでは着手してはならない。
