## טעות בחומר + טעות במכל = בעיה

מאי 2023

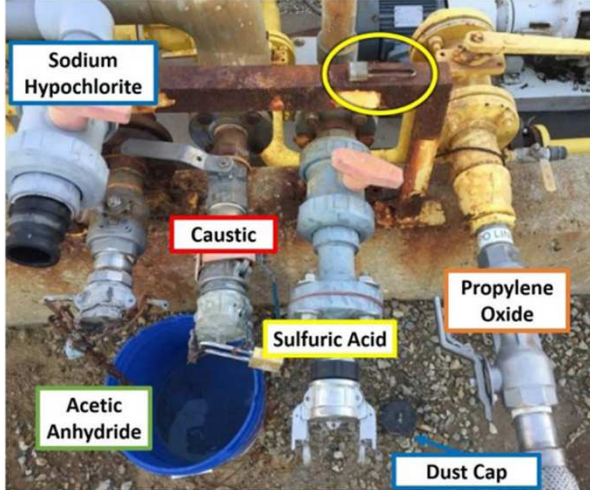
תמונה 1: מחברי הכימיקלים למכלים ב-MGPI. קו מילוי חומצה גופרתית, מנעול התליה {מסומן בעיגול} על מסגרת המתכת. מכסה קו אבקת סודיום היפוכלורית שוכב על הקרקע {ריבוע כחול}. (מקור דוח 2017-01-I-KS CSB)

- סימון לקוי של נקודות החיבור עבור כימיקלים שונים. (התוויות באיור 1 לא היו בזמן האירוע, הן נוספו לתמונה לצורך הבהרה).
- תקשורת לקויה בין נהג הספק לחברה ואי הכרת נקודות החיבור.
- כשל של המפעיל לוודא את החיבור הנכון, לפני מתן אישור הזרמת החומצה.
- שגיאות, חוסר עקביות בנוהל הפריקה אי הבנת המפעילים את נוהל תהליך הפריקה.

- בעת ביצוע סיורי שטח, שימו לב לתיוג הצינור. יש להחליף מיד תוויות חסרות או פגומות.
- כאשר לתחנות טעינה או פריקה סעפת בעלת מספר נקודות חיבור, וודא שהחיבורים נכונים ומסומנים היטב.
- קרא ופעל לפי נוהל הפריקה/טעינה. אם חלק מהנוהל אינו ברור או שגוי, הודע לממונה, ודא שיתוקנו ויובהרו.
- במהלך ניתוח סיכונים בטעינה/פריקה, שאל מה קורה אם צינור ההעברה מחובר למיכל הלא נכון. צוות ניתוח הסיכונים צריך לוודא תאימות של החומרים, באמצעות כלי תאימות כימית דוגמת CRW4.
- (<https://www.aiche.org/search/site/CRW4>).
