Säiliöauton osia onnettomuuden jälkeen

Säiliön ylitäyttö voi johtaa katastrofaalisiin seurauksiin!

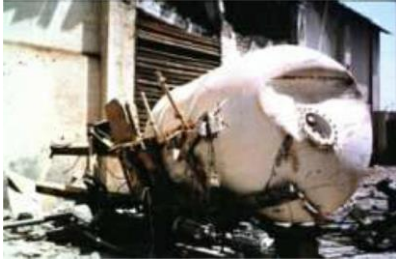
Kuva 1. Säiliöauton etuosa

Miksi tämä onnettomuus tapahtui? Kyseessä ei ollut kiinteä säiliö, vaan säiliöauto, joka täytettiin ammoniakin toimittajalla ja kuljetettiin sitten tehtaalle. Säiliö oli rakennettu määräysten mukaan ja oli 11 vuoden ikäinen hajotessaan. Säiliön toistuva ylitäyttö oli kuitenkin johtanut sen ylipaineistumiseen ja säröjen muodostumiseen. Tämä havaittiin vuosi ennen onnettomuutta. Säröt korjattiin ja säiliön käyttöä jatkettiin. Tapahtumaa edeltävänä päivänä säiliö oli täytetty 124 %:iin nimelliskapasiteetista.

- Kriittiset prosessitiedot, kuten säiliön sallittu maksimitäyttö, tulee merkitä säiliöön täyttöyhteyteen, ja ne pitää mainita erityisesti käyttöohjeissa.
- Älä koskaan ylitäytä tai ylitä säiliön nimelliskapasiteettia. Jos materiaalia toimitetaan enemmän kuin täytettävän säiliön nimelliskapasiteetti, ota yhteyttä omaan esihenkilöön.
- Säiliöiden ja muiden laitteiden korjaukset vaativat erikoisosaamista. Jos sinua pyydetään suorittamaan korjaus, johon sinulla ei ole koulutusta tai lupaa, kyseenalaista asia. Parempi hyväksyä viive prosessissa jos vaihtoehtona voi olla katastrofi.
- Lue Chemical Engineering Progress -artikkeli tästä tapauksesta osoitteessa:
<https://www.aiche.org/resources/publications/cep/2023/july/learning-worst-ammonia-accident>

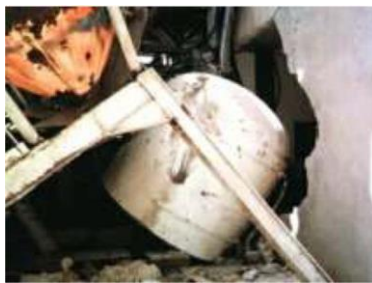
Kuva 2. Säiliöauton takaosa
