उत्पादन क्षेत्र के व्यक्तियों के लिए संदेश
www.aiche.org/ccps/process-safety-beacon

आज तक की अमोनिया से संबन्धित सबसे बड़ी घटना - क्या हम कुछ सीख सकते हैं ?

दिसम्बर 2023

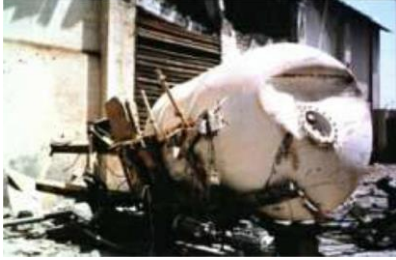
चित्र 1. टैंकर का आगे का भाग

विस्फोट के पश्चात टैंक टुक के भाग

यह घटना क्यों घटी ? टैंक को स्थायी रूप से नहीं स्थापित किया गया था ; यह टैंक टुक अमोनिया आपूर्ति करने वाले के स्थान पर भरा गया था , और उस के पश्चात मिल (mill) में इसे स्थानांतरित किया गया था। टैंकर को विनियमनानुसार निर्माण किया गया और जब यह घटना घटी , यह 11 वर्ष पुराना था । टैंक को बार बार अधिक स्तर तक भरने से टैंक में अधिक दबाव उत्पन्न हो गया और उस में दरार पैदा हो गई । इस का पता 1991 में लगा । अनुरक्षण कर्मियों ने इस दरार को भरा और टैंक का इस्तेमाल उसके बाद भी होता रहा। घटना घटने के घटने से एक दिन पहले ही टैंक को नियत दर के 124 % तक भर दिया गया।

- प्रोसेस के बारे में अति महत्वपूर्ण विवरण जैसे कि अधिकतम टैंक के भरने के स्तर को टैंक पर और भरने के जोड़ स्थान पर लिखा जाना चाहिए और टैंक भरने की प्रणाली में विशेष चेतावनी के रूप में भी लिखा जाना चाहिए ।
- उपकरण को नियमित दर से अधिक नहीं भरना चाहिए। प्राप्त करने वाले टैंक में यदि नियमित दर से अधिक मात्रा जानी है, तो आप पर्यवेक्षक को पूछें ।
- टैंक और अन्य उपकरणों की मुरम्मत विशेषज्ञों के द्वारा ही की जानी चाहिए । यदि आप को मुरम्मत करने के लिए कहा जाता है और आप इस कार्य को करने के लिए सक्षम नहीं हैं , तो आप इस बारे में जरूर बात करें । दुर्घटना होने से प्रोसेस में थोड़ा विलंब ही अच्छा है ।
- इस घटना के बारे में बिना किसी मूल्य के रासायनिक अभियांत्रिकी प्रगति लेख को पढ़ें :

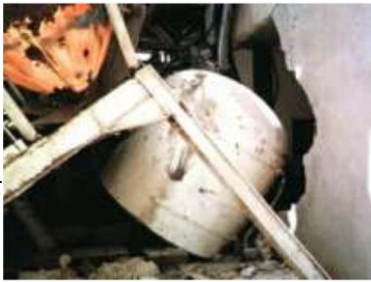
चित्र 2. टैंकर के पीछे का भाग
