ఎప్పుడూ లేని అమ్మానియా సంఘటన - మనం ఏమి నేర్చుకోవచ్చా? డిసెంబర్ 2023

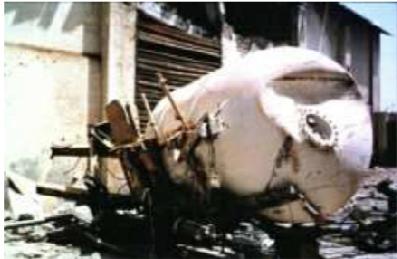
చిత్రం 1. ట్యూంకర్ ముందు

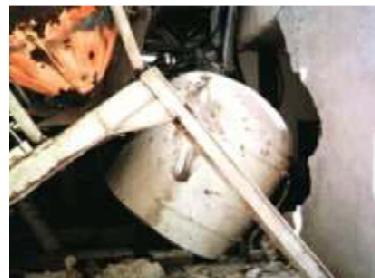
చిత్రం 2. ట్యూంకర్ వెనుక
