امونیا کا اب تک کا بدترین حادثہ۔ اس سے ہم کیا سیکھ سکتے ہیں؟

دسمبر ۲۰۲۳

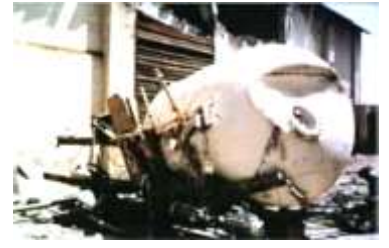
تصویر ۲: ٹینکر کا پیچھے والا حصہ

تصویر ۱: ٹینکر کا سامنے والا حصہ

دھماکے کے بعد ٹینکر ٹرک کے حصے

24 مارچ 1992ء، ڈاکر، سینیگال کی ایک مونگ پھلی کے تیل کی پروڈیونگ مل میں امونیا کے رنے کا تاریخ کا بدترین حادثہ پیش آیا۔ امونیا کے ٹینک کا ٹرک دلیل نیچ سے ٹوٹ گیا اور بائیس میٹرک ٹن (پچاس ہزار پونڈز) این ہائیڈریس (anhydrous) امونیا گیس لیک ہو گئی۔ دھماکے سے پیدا ہونے والے ملبے نے قریب میں لگے ہوئے پراسس آلات میں، جن میں امونیا موجود تھی، چھید کر دیے۔ نتیجتاً امونیا کے گھرے بادل تیزی سے آئل مل، اطراف میں موجود کاروباری اداروں اور قریبی آبادی میں پھیل گیا۔ اس حادثہ میں ایک سو اسی لوگ ہلاک اور چھارہ سو پچاس زخمی ہو گئے۔

یہ واقعہ کیوں پیش آیا؟ ٹینک کو مستقل بنیادوں پر نصب نہیں کیا گیا تھا۔ اس ٹینک ٹرک کو امونیا کے سپلائی سائٹ پر بھرا گیا تھا اور وہاں سے مل پر بھیج دیا گیا تھا۔ ٹینکر ضوابط کے حساب سے بنا ہوا تھا اور فیل ہونے کے وقت تک چھارہ سال پرانا ہو چکا تھا۔ ٹینک بار بار حد سے زیادہ بھرنے کی وجہ سے حد سے زائد دباؤ کا شکار ہو چکا تھا اور اس میں دراڑیں پڑ چکیں تھیں۔ اس بات کا 1991ء میں پتا چل گیا تھا۔ مینٹیننس والوں نے دراڑوں کی مرمت کر دی اور ٹینک مستقل استعمال میں رہا۔ حادثہ سے ایک دن پہلے، ٹینک کو مقررہ گنجائش سے 124% زیادہ بھرا گیا تھا۔

مائع گیس کے استعمال میں، حد سے زیادہ پریشر، خاطر خواہ تناؤ کا باعث بنتا ہے اور جو اس کیس میں ٹینک کے فیل ہونے کا باعث بنا۔ اس تباہی میں اضافہ کی وجہ مل کا ناقص منصوبہ بندی کا حامل ہنگامی حالات کا پلان تھا۔ خوش قسمتی سے، یہ سانحہ رمضان کی چھٹیوں میں ہوا جب قریبی جگہوں پر کم لوگ موجود تھے۔

- پراسس کی انتہائی اہم (critical) معلومات جیسا کہ ٹینک بھرنے کی انتہائی سطح ٹینک پر، جہاں ٹینک بھرنے کا کنکشن ہے، واضح لکھی ہوئی چاہئے، اور اسکی تنبیہ فلٹنگ پروویجر میں خاص طور پر ہونی چاہئے۔
- کسی بھی دلیل کو حد سے زیادہ یا مقررہ مقدار سے زیادہ ہرگز نہ بھریں۔ اگر آپکے پاس موجود گنجائش سے زیادہ مقدار میں مواد آپکے پاس پہنچ گیا ہے تو اپنے پروویجر سے رابطہ کریں۔
- ٹینکس اور دوسرے سامان کی مرمت کیلئے خاص مہارت درکار ہوتی ہے۔ اگر آپ سے ایسی مرمت کرنے کا تقاضہ کیا جاتا ہے جس کیلئے آپ نہ مہارت رکھتے ہیں اور نہ تصدیق شدہ (certified) ہیں تو اس پر بات کریں۔ کام میں تاخیر کا ہونا، کسی سانحہ کے ہونے سے بہتر ہے۔
- کیمیکل انجینئرنگ پراگریس پر مفت مضمون پڑھنے کیلئے نیچے دیئے ہوئے لنک پر کلک کریں:
