## Isang bitag ng pagkakamali ay humahantong sa isang sakuna Enero 2024

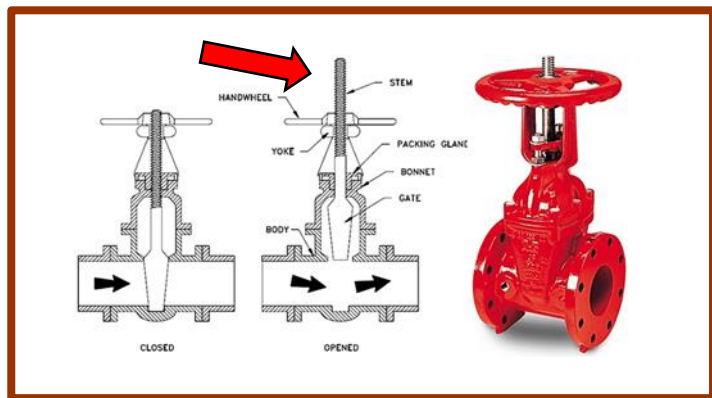
Larawan 1: Mga Balbula na Tumataas ang Tangkay

Ang bakuran ng mga tangke ay gumamit ng parehong tumataas na tangkay (Larawan 1) at nakapirming tangkay na mga balbula (Larawan 2.) sa mga paagusan ng pilapil na humahantong sa lawang pagpapanatili ng tubig ulan sa lugar ng WWT. Ang mga tumataas na tangkay ng balbula ay nagbigay-daan sa mga operaytor na madaling makita ang posisyon ng balbula sa pamamagitan ng pagmamasid sa tangkay sa itaas ng gulong ng balbula (**pulang** palaso). Ang mga nakapirming tangkay ng balbula ay hindi nagbibigay ng kitang indikasyon ng posisyon (**asul** na palaso): Ang tangkay ay **hindi tumataas** sa itaas ng gulong ng balbula kapag ang tarangkahan ay nakataas. Mahirap para sa mga operaytor na malaman ang aktwal na posisyon ng nakapirming tangkay ng balbula sa paagusan ng pilapil para sa tangke nang hindi ito pisikal na pinihit.

- Mayroong dalawang mga estilo ng mga balbula ng pangbukas na magkamukha. (Mga Larawan 1 at 2).
- Ang pagkakaroon ng dalawang magka-ibang istilong balbula sa parehong serbisyo ay maaaring lumikha ng isang 'bitag ng pagkakamali', isang sitwasyon kung saan ang isang pagkakamali ay mas malamang mangyari.
- Ang mga pamamaraan sa pagpapatakbo ay nagbibigay ng pagtuturo sa ligtas na operasyon ng isang proseso. Kung saan ang mga posisyon ng balbula ay maaaring nakakalito, ang mga larawan ay nakakatulong na ipaliwanag ang tamang posisyon ng balbula.
- Ang mahinang pag-iilaw sa mga malalayong lugar ay maaaring maging sanhi ng maliliit na pagkakaiba sa kagamitan na mahirap makita na naging dahilan sa kaganapang ito.

- Kung napansin mo ang mga kagamitan na mukhang magkatulad ngunit iba ang pagpapatakbo, iulat sa iyong superbisitor. Maaaring may ilang paraan para alisin ang bitag ng pagkakamali:

- Magdagdag ng mga larawan upang mapabuti ang mga pamamaraan sa pagpapatakbo sa pamamagitan ng pagpapakita ng tamang posisyon o pagkakanay para sa mga balbula o iba pang kagamitan.

- Palitan ang ilang mga balbula upang gumana ang lahat sa parehong paraan at gumawa ng mga naturang pagbabago gamit ang Pamamahala ng Pagbabago (MOC).

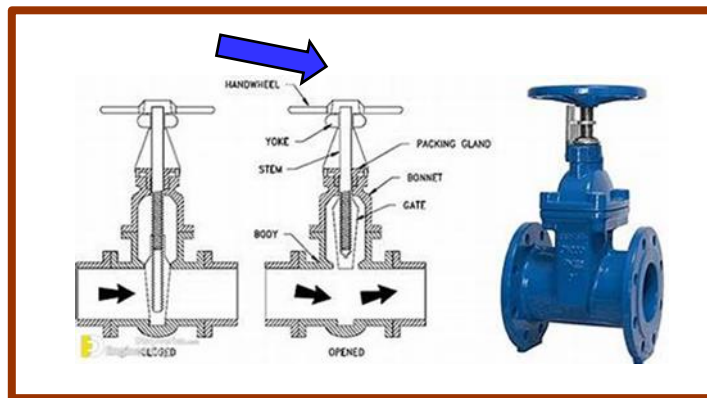
Larawan 2: Mga Balbula na Naka-Pirmi ang Tangkay

Ang mahinang ilaw sa lugar ay naging mahirap para sa mga operaytor na makita ang mga posisyon ng balbula. *Para sa higit pang mga detalye, tingnan ang CSB Report NO. 2010.02.I.PR*

- Kung saan ang mahinang pag-iilaw ay nagpapahirap sa mga operasyon, irekomenda ang pagpapabuti ng ilaw sa lugar upang mabawasan ang mga pagkakamali at mapabuti ang pangkalahatang kaligtasan. (Muli, sundan ang MOC)
