## A lappangó hiba katasztrófához vezet

2024. január

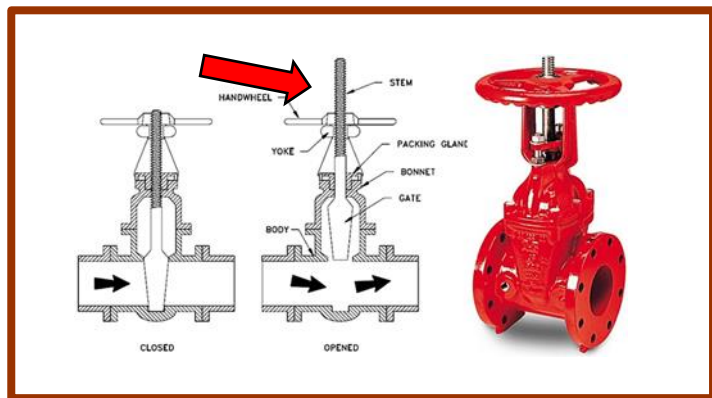
1. ábra: emelkedő orsós tolózár

A tartályparkban emelkedő orsós (1. ábra) és nem emelkedő orsós (2. ábra) tolózárakat is alkalmaztak az esővíz leürítésére a kármentőből a szennyvíztisztító területén lévő záportározóba. Az emelkedő orsós tolózárakon a kezelő egyértelműen látja a szerelvény nyitottsági állapotát (**vörös** nyíl). A nem emelkedő orsós tolózár viszont nem ad hasonló vizuális visszajelzést a pozícióról (**kék** nyíl): az orsó **nem emelkedik ki** a kézi kerékből a tolózár nyitott állapotában.

- Amennyiben hasonló kinézetű, de különböző működési elvű berendezéseket találsz, jelezd a felettesed felé. Több lehetőség kínálkozik a lappangó hibaforrások megszüntetésére:
  - Illusztráld a szerelvények és egyéb készülékek helyes pozícióját, elrendezését bemutató képekkel a műveleti utasítást.
  - A különböző szerelvényeket cseréld ugyanolyan működési elvűre (a változáskezelés (MoC) szabályait betartva).
- Ahol gyenge megvilágítás nehezíti az üzemeltetést, ott javasold a megvilágítás javítását a hibák lehetőségének csökkentése, valamint az általános biztonsági szint növelése érdekében (ismételten, MoC).
- Némely vállalat kvázi-eseménynek tekinti a lappangó hibát és kvázi-esemény, illetve egyéb formátumban készítenek róla jelentést.
- Tekintsd meg a 2006 júniusi Beacon-t, ami egy másik, szerelvényhibával kapcsolatos eseményt mutat be.

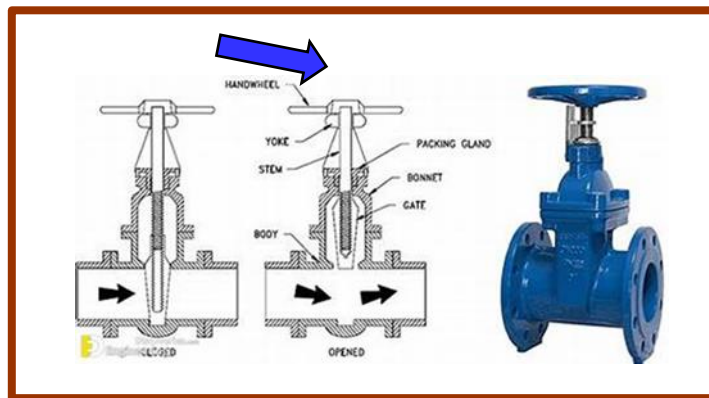
2. ábra: nem emelkedő orsós tolózár

A kezelők számára nehéz volt felismerni a kármentő medence nem emelkedő orsós leürítő szerelvényének tényleges helyzetét anélkül, hogy fizikailag elfordították volna.
