Ralat yang terperangkap membawa kepada malapetaka Januari 2024

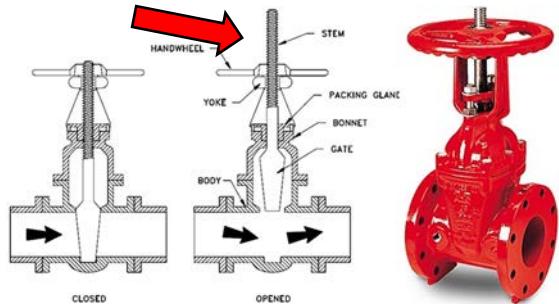
Rajah 1 :Injap Batang Meningkat

Ladang tangki tersebut menggunakan injap batang meningkat (Rajah 1) dan injap batang tetap (Rajah 2) pada longkang daik yang menghala ke kolam penahan air ribut di kawasan WWT. Injap batang meningkat membolehkan pengendali melihat kedudukan injap dengan mudah dengan memerhati batang di atas roda injap (anak panah merah). Injap batang tetap tidak memberikan petunjuk kedudukan secara visual (anak panah biru): Batang tidak **meningkat** di atas roda tangan apabila pintu pagar dinaikkan. Hal ini menyukarkan pengendali untuk mengetahui kedudukan sebenar injap batang tetap pada longkang daik untuk daik tangka tanpa memusingkannya secara fizikal.

Pencahayaan yang kurang baik di kawasan itu menyukarkan pengendali untuk melihat kedudukan injap. *Untuk butiran lanjut, lihat Laporan CSB Report NO. 2010.02.I.PR*

- Jika anda menyedari peralatan yang serupa namun memiliki cara pengoperasian yang berbeza, laporkan kepada penyelia
 - Tambah gambar untuk menambah baik prosedur pengendalian dengan menunjukkan kedudukan atau penjajaran yang betul untuk injap atau peralatan lain.
 - Gantikan injap supaya kesemuanya memiliki cara pengoperasian yang sama dan lakukan perubahan menggunakan Pengurusan Perubahan (MOC).
- Jika pencahayaan yang kurang baik menjadikan operasi lebih sukar, lakukan penambahan pencahayaan di kawasan tersebut untuk mengurangkan ralat dan meningkatkan keselamatan umum. (Sekali lagi, ikuti MOC)
- Sesetengah syarikat menganggap perangkap ralat sebagai kemalangan nyaris dan mestui dilaporkan menggunakan borang pelaporan nyaris atau orang laporan lain.
- Lihat juga Beacon Jun 2006 untuk satu lagi insiden ralat injap.

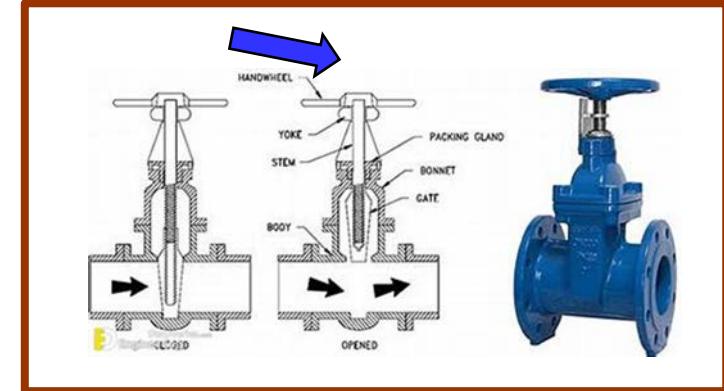
Rajah 2: Injap Batang Tetap

- Terdapat dua gaya injap pintu yang kelihatan serupa. (Rajah 1 dan 2).
- Menggunakan dua injap gaya yang berbeza dalam perkhidmatan yang sama boleh mewujudkan 'perangkap ralat', situasi di mana lebih berkemungkinan untuk kesilapan.
- Prosedur pengendalian menyediakan arahan pengendalian yang selamat bagi sesuatu proses. Apabila kedudukan injap boleh mengelirukan, penggunaan gambar oleh menerangkan kedudukan injap yang betul.
- Pencahayaan yang kurang baik di kawasan terpencil boleh menyebabkan sedikit perbezaan dalam kesukaran melihat peralatan dan merukapkn factor dalam kejadian ini
