## بعض الاختصارات قد تختصر الحياة

أكتوبر 2024

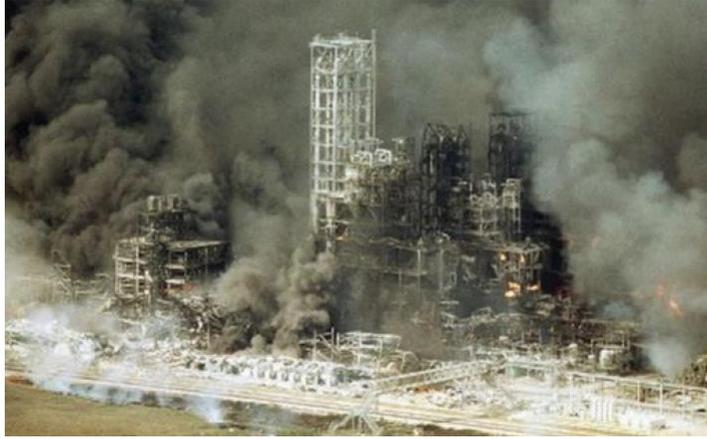
قبل خمسة وثلاثين عامًا، انبعثت 85000 رطل (39 طنًا مترًا) من غاز المعالجة، معظمها من الإيثيلين، من مصنع للبلاستيك في باسادينا بولاية تكساس. اشتعلت السحابة بعد دقيقتين. طار الحطام لمسافة تصل إلى 6 أميال (10 كم)، ولحسن الحظ لم يصب أحدًا. تسبب الحريق التالي في انفجار خزان أيزوبيوتان سعة 20000 جالون (75 مترًا مكعبًا)؛ وتبع ذلك انفجارات أخرى. أصيب 23 موظفًا ومقاولًا في الموقع بجروح قاتلة. وأصيب 314 عاملًا آخرين. تسبب الضرر الجسيم الذي لحق بالموقع وانقطاع الأعمال في خسائر مالية بلغت حوالي 1.5 مليار دولار أمريكي.

كان العمال يقومون بتنظيف ساق الترسيب (أنبوب لجمع البوليمر) في مفاعل حلقي من البولي إيثيلين. وكانت معايير السلامة في الشركة والصناعة تتطلب العزل عن طريق نظام مزدوج الكتلة أو استخدام شفة سدادة للأنبوب. ومع ذلك، استخدم المصنع إجراءً أبسط بنقطة عزل واحدة. كما لم تطبق الشركة نظامًا فعالًا لمنح تصريح العمل للموظفين والمقاولين.

أثبت التحقيق في الحادث أن صمام الكرة المفرد الذي يعزل ساق الترسيب عن العملية كان مفتوحًا في وقت الإطلاق. تم توصيل خرطوم الهواء بالصمام، وهو ما كان مخالفًا للإجراءات، وتم توصيلها بشكل متقاطع بحيث يفتح الهواء المستخدم لإغلاق الصمام. وخلص التحقيق إلى أن الغاز المعالج كان يهدف إلى دفع بعض البوليمر الذي يسد الأنبوب إلى الأسفل، ولكن لم يتسن التأكد من ذلك.

- تعرف على المخاطر الرئيسية التي قد تتعرض لها منشأتك. تعرف على الضمانات المهمة ضد تلك المخاطر وتأكد من أن تلك الضمانات تعمل بشكل صحيح.
- لا تتخطى الضمانات دون تقييم وإجراء خاص وضمانات إضافية تمت الموافقة عليها من خلال عملية إدارة التغيير. لا ينبغي أبدًا اعتبار الإزالة المؤقتة أو تجاوز الضمانات إجراءً عاديًا.
- إذا كنت تعتقد أن عملية أو إجراء ما يمكن تبسيطه، فقم بتقديم فكرتك إلى المشرفين لديك. قد يكون ذلك بمثابة تحسين، ولكن يجب تقييمه للتأكد من أنه قابل للتنفيذ وآمن والحصول على المراجعة والترخيص المناسبين.
- إذا رأيت شخصًا يختصر الطريق، أشر إلى الإجراء الصحيح - فمن مصلحة الجميع القيام بالأشياء بأمان.
- يجب أن يتمتع الجميع بالانضباط التشغيلي لـ "تنفيذ كل مهمة، بالطريقة الصحيحة، في كل مرة".
