پاسخ مسابقه "نقص را بیاب" نشریه نوامبر ۲۰۱۲

ژانویه ۲۰۱۳

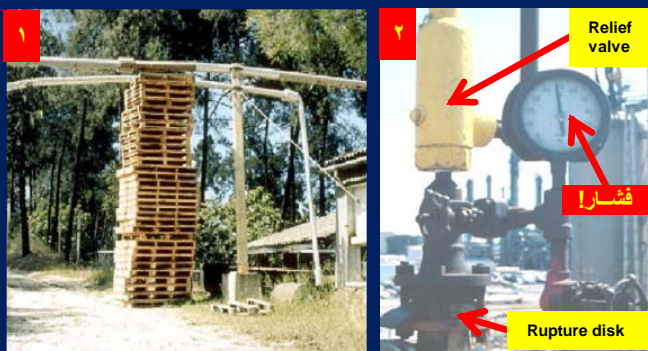
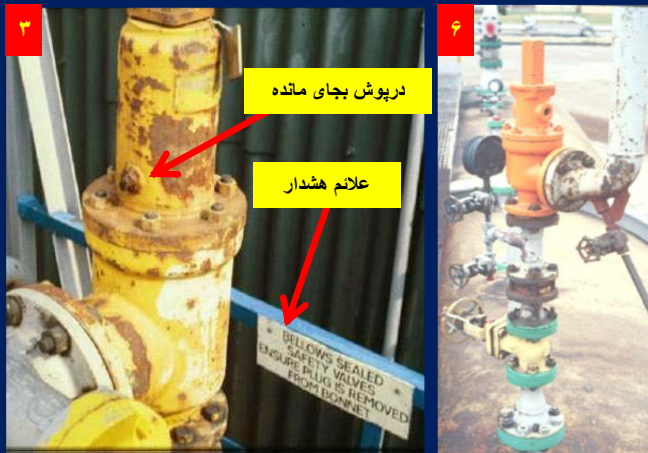
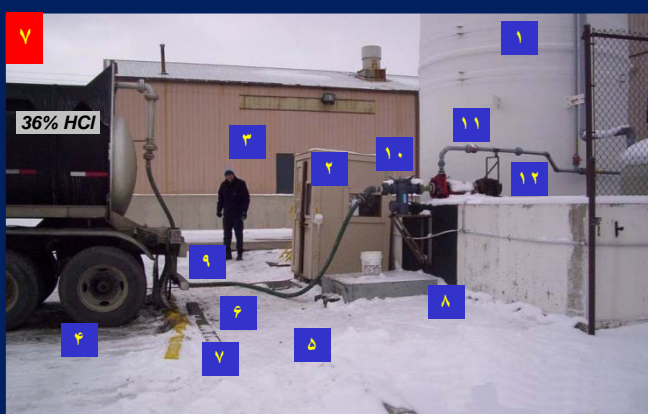
۱. این مورد بسیار ساده است! تکیه گاه و نگهدارنده خطوط لوله بسیار ضعیف است.

۲. فشار مابین Relief Valve و Rupture Disk، یکپارچگی لازم در سیستم کاهش فشار را هنگام شرایط اضطراری به خطر می اندازد. هنگامی که اختلاف فشار در بالا دست و پائین دست افزایش یابد Rupture Disk پاره می شود. در تصویر داده شده اگر در پائین دست Rupture Disk فشار افزایش یابد، Rupture Disk به دلیل این افزایش فشار پاره نخواهد شد.

۳. با وجود علائم هشدار دهنده، درپوش روی Bonnet شیر ایمنی برداشته نشده است (این درپوش از شیر ایمنی در هنگام جابجایی محافظت می کند). عدم برداشتن این درپوش در باز شدن شیر ایمنی در فشار معین تاثیر می گذارد.

۴. برای اتصال دو خط لوله از شیلنگ های انعطاف پذیر استفاده شده است. همچنین در فلنج سمت راست علاوه بر تراز نبودن، حداقل یک پیچ بسته نشده است.

۵. همه این پمپ ها در ظاهر یکسان بوده و هیچ نشانه ای دال بر داشتن برچسب و Tag روی پمپ ها مشاهده نمی شود.

۶. والوها و سایر اتصالات در ورودی Relief Valve باعث کاهش فشار شده و نوسانات فشار را بدنبال خواهد داشت. به نظر می رسد که بر روی Block Valve نصب شده در ورودی، هیچگونه تجهیزاتی جهت بستن و یا ایزوله کردن Relief Valve از فرآیند نصب نشده است.

۷. در این تصویر خطرات بسیاری وجود دارد. برخی از این خطرات عبارت است از: (ممکن است شما موارد دیگری هم پیدا کنید!) (۱) هیچگونه برچسبی بر روی مخزن ذخیره وجود ندارد (۲) دوش و چشم شوی ایمنی وجود ندارد (۳) شخصی که در تصویر دیده می شود از تجهیزات حفاظت فردی استفاده نکرده است (۴) مانعی جهت جلوگیری از حرکت تانکر در زیر چرخها گذاشته نشده است "گوه" (۵) حوضچه ای جهت جمع آوری نشتی احتمالی تعبیه نشده است (۶) خطر لیز خوردن و افتادن به علت برف موجود (۷) مانعی جهت جلوگیری از عقب آمدن تانکر و برخورد آن با خطوط تخلیه و اتاقت وجود ندارد (۸) عدم نصب سکو (Platform) جهت دسترسی به تجهیزات تخلیه (۹) عدم تعبیه محلی مناسب جهت تخلیه مواد باقیمانده در شیلنگ (Drain) پس از تکمیل عملیات تخلیه (۱۰) عدم نصب فشار سنج در مسیر خط لوله تخلیه (۱۱) عدم دسترسی آسان به والو موجود در پائین دست بر روی پمپ (۱۲) تکیه گاه و نگهدارنده خطوط لوله تخلیه بسیار ضعیف است.
