Odpowiedzi do konkursowego wydania Beacon Listopad 2012 „Znajdź problem”

Styczeń 2013

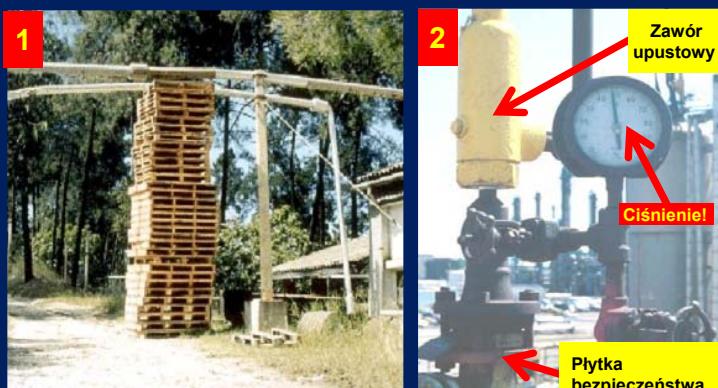
1. To było łatwe! Wsparcie rurociągu całkowicie niewystarczające!
2. Ciśnienie między płytką bezpieczeństwa i zaworem bezpieczeństwa narusza integralność systemu awaryjnego upustu ciśnienia. Płytkę bezpieczeństwa pęka, gdy różnica między ciśnieniem powyżej i ciśnieniem poniżej tej płytki przekracza ciśnienie jej rozerwania (pęknięcia). Jeśli jest ciśnienie poniżej płytki, nie nastąpi pęknięcie w przewidzianym ciśnieniu procesowym.

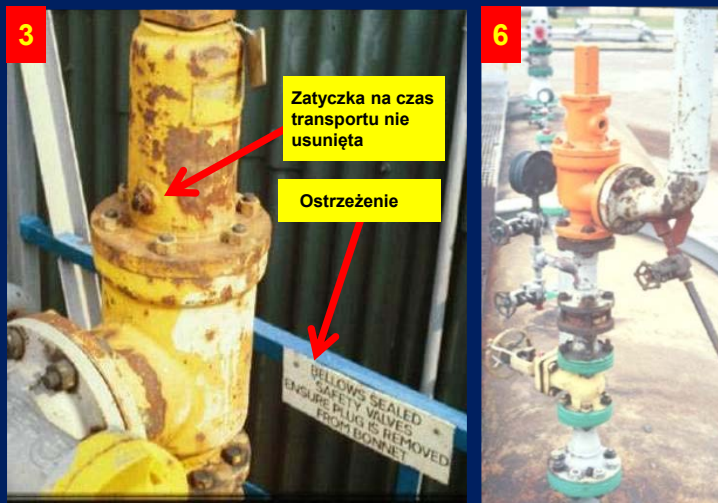
3. Pomimo znaku ostrzegawczego, zatyczka w pokrywie zaworu bezpieczeństwa z mieszkim falistym (która chroni zawór w czasie transportu), nie została usunięta. Będzie to miało wpływ na poziom ciśnienia, przy którym zawór się otworzy.

4. Węże elastyczne są używane do łączenia rur przy czym nie są razem prawidłowo dopasowane. Ponadto, na kołnierzu z prawej strony brakuje przynajmniej jednej śruby i powierzchnie połączenia kołnierzowego nie są prawidłowo dopasowane.

5. Wszystkie z tych pomp wyglądają identycznie i nie ma żadnych oznaczeń/etykiety identyfikacyjnych.
6. Zawory i inne złączki znajdujące się na wlocie zaworu upustowego mogą spowodować większy spadek ciśnienia wlotowego, co może spowodować klekotanie zaworu bezpieczeństwa. Zawór blokowy na wlocie zaworu bezpieczeństwa na wlocie nie ma nic co zapobiegłoby przed jego zamknięciem i odseparowaniem zaworu upustowego od procesu.

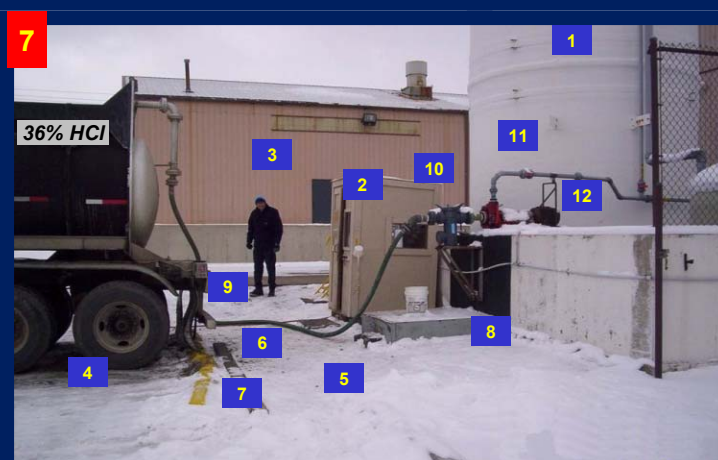
7. Istnieje wiele zagrożeń w tym zdjęciu. Oto niektóre z nich (można znaleźć inne!): (1) brak widocznego oznakowania na zbiorniku; (2) brak oczomyjki lub kabiny bezpieczeństwa w okolicy; (3) osoba na zdjęciu nie ma na sobie żadnej ochrony osobistej; (4) brak klinów pod kołami cysterny; (5) brak widocznego układu zbierania wycieków; (6) wiele zagrożeń podczas chodzenia (i możliwości poślizgnięcia z uwagi na śnieg); (7) niewielkie lub brak zabezpieczeń zapobiegających niekontrolowanemu cofnięciu się autocysterny w kierunku stanowiska rozładunkowego i orurowania; (8) nieprawidłowa platforma do dostępu do połączeń rozładunkowych; (9) brak możliwości odwodnienia węża po zakończeniu rozładunku; (10) brak punktów pomiaru ciśnienia w którymkolwiek miejscu na układzie rozładunkowym; (11) zawór obsługi pompy jest zbyt wysoko; (12) rurociągi układu rozładunkowego niedostatecznie wsparte.
