Несколько ответов к конкурсу «Найди проблему», объявленном Beacon в ноябре 2012

Январь 2013

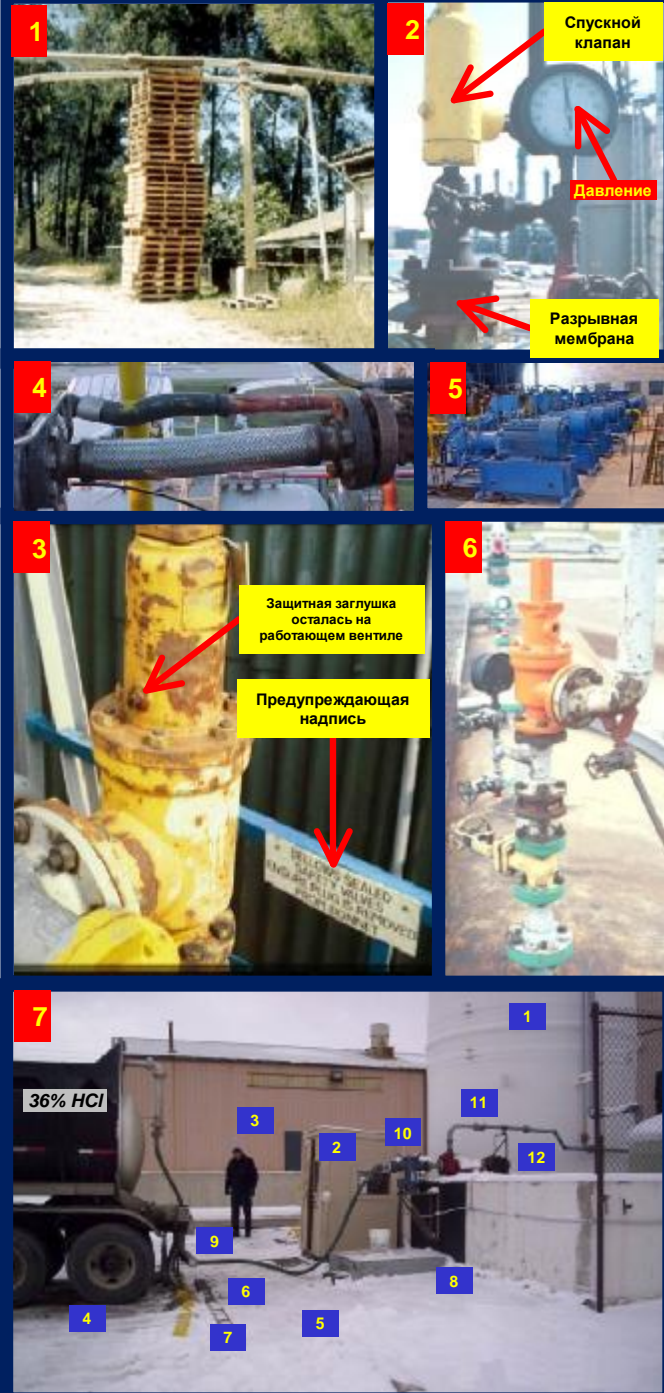
1. Этот пример – наиболее легкий для идентификации! Подобная опора для поддержки трубопровода является очень ненадежной!
2. Наличие давления между разрывной мембраной и спускным клапаном обеспечивает целостность работы системы спуска давления в чрезвычайной ситуации. Разрывные мембраны рвутся, когда разность давлений по обе стороны мембраны превышает давление на разрыв. Если по ходу процесса за мембраной есть давление, она не разорвется под предполагаемым давлением процесса.

3. Несмотря на предупреждающую надпись заглушка на кожухе этого (bellows sealed) клапана безопасности (которая защищает клапан при транспортировке) не была удалена. Это будет оказывать влияние на давление, при котором клапан открывается.

4. Для соединения трубопроводов, не совпадающих по осям, используются гибкие шланги. На фланце справа, по-видимому, пропущен, по меньшей мере, один болт, а стороны (щеки) фланцевого соединения не выровнены как это должно быть.

5. Все насосы выглядят одинаково и на фото не видны какие-либо признаки их маркирования.
6. Клапаны и другая трубная арматура на входе спускного клапана (relief valve, RV) приводят в результате к значительному падению давления на входе, которое может вызывать дребезжание клапана. Блокирующий вентиль на входе RV, по-видимому, лишен каких-либо принадлежностей для его закрытия и отделения RV от процесса.

7. На этом фото присутствует много опасных факторов. Здесь названы некоторые из них (вы можете найти другие!): (1) нет видимой маркировки на емкости для хранения; (2) нет средств для промывки глаз и душевой установки для работника на случай чрезвычайной ситуации; (3) на работнике на фото нет каких-либо средств индивидуальной защиты; (4) нет колодок для упора под колесами тягача; (5) отсутствуют видимые устройства для локализации разлива (кислоты); (6) существует возможность споткнуться (или заскользить по снегу); (7) практически, ничто не ограничивает тягач от наезда задним ходом на будку и разгрузочный шланг; (8) не отвечающая требованиям платформа, чтобы достичь соединения для разгрузки; (9) не предусмотрено осушение шланга после окончания разгрузки; (10) у разгрузочного шланга отсутствуют заглушки, рассчитанные на давление; (11) клапан управления на выходе из насоса расположен очень высоко; (12) разгрузочная труба имеет ненадежную конструкцию для ее поддержки.
