“好主意”也会变糟糕.....**“好主意”也会变糟糕.....**

当你忽视变更管理的时候！

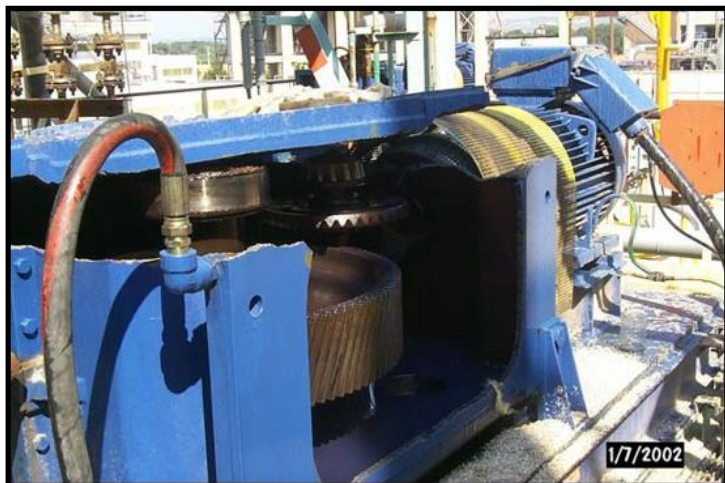
一名机械维修人员正在对这个大的齿轮箱进行放油作业。油放得非常缓慢，于是他决定连接一根空气软管来加快放油速度。很快，就像图片所显示的那样，铸铁齿轮箱破裂了，一大块碎片被掀落到地板上。幸运的是没有人员受伤。

- 齿轮箱并不是压力容器；
- 进入齿轮箱的空气比排放出来的要多，导致箱内压力上升；
- 未使用变更管理MOC流程来评审这一变化。

- 化工厂的很多设备在设计时并没有考虑存在压力的情况。要检查设备资料，但如果没有ASME代码标记，则可以认定设备是不能承压的。
- 把空气加入变速箱属于变更，应该按现场MOC流程进行检查。
- 要警惕那些可能不安全的细微变化。

好的想法每天都能改进操作方法，并降低风险。然而，在实施一个好的想法之前，重要的是审查其变化，确保它不会给工作场所带来任何新的危害或风险。在这次事件中，机械维修人员本应该认识到他将要做的事情不是常规性的，应通过MOC流程审查这一变化，这样的话也许能识别出变速箱在设计上是不能承压的。
