2003年9月

粉じんがこれを起こした????

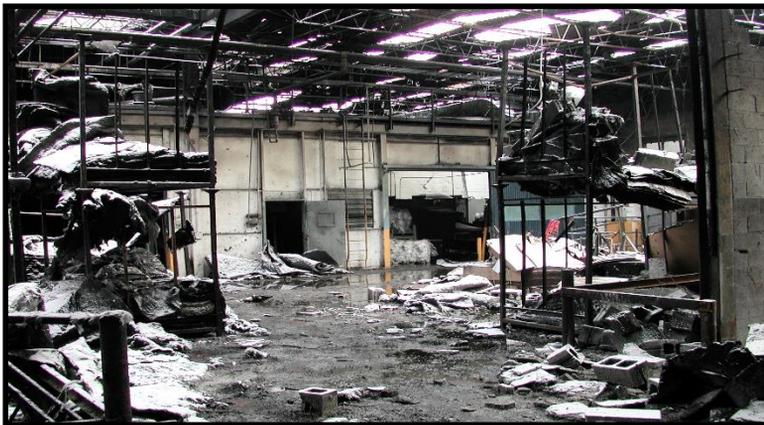
写真は、米国化学物質安全性および危険性調査委員会の提供によります。詳細については、<http://www.csb.gov>のWebサイトを参照してください。

この設備では自動車用断熱材を製造しており、原料として可燃性固体を取り扱っていた。清掃のために工場の一部が停止している間に、濃い粉じんの雲が発生した。それに何らかの火が着き、強い圧力波を生じて、さらに多くの粉じんを舞い上がらせた。この新しい粉じんに着火して、さらに強力な二次爆発が起った。

悲劇的な結果として...7人が死亡し、30人以上が負傷し、建物が破壊された。

✓自分の施設がほこりを発生する物質を扱っている場合は、それらが可燃性であるかどうかを調査し、その危険性を知ること。確認できない場合は、**仮定しないこと!** 調べで確認すること。

✓装置、サポート鋼材、ダクト配管、吊り天井に蓄積した粉じんは、二次爆発の原因となる可能性がある。クリーニング手順を確認し、粉じんの蓄積を防ぐためにできることを確認すること。

✓着火源を特定し、制御するために出来ることをすること。火気使用の作業手順を厳密に守り、電気設備は防爆規格に適合させておくこと。
