Mais la pression permissible était OK...!?

Novembre 2003

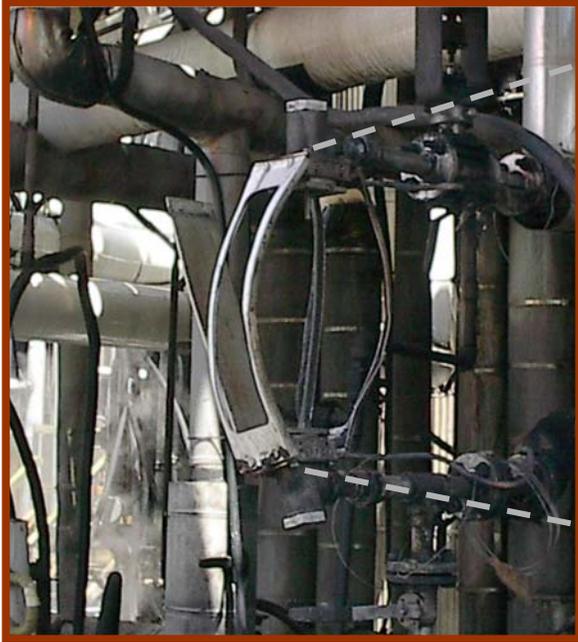
La photographie ci-contre à gauche montre un nouveau rotamètre. L'autre plus à gauche montre ce qui est survenu lorsqu'il fut soumis à une pression excessive à température élevée.

Dans ce cas, la conduite en aval du rotamètre avait un historique de s'encrasser! Plusieurs fois auparavant, de la vapeur 150 psig (1035kPag) avait été utilisée avec succès en vue de se débarrasser de l'obstruction. Quand elle s'est obstruée de nouveau, de la vapeur a encore été utilisée mais le résultat a été différent!

➤ Le rotamètre était certifié pour 175 psig (1207kPag) à 200°F (93°C). À 360°F (182°C), la pression permissible est réduite à seulement 80 psig (552kPag). La vapeur utilisée pour enlever l'obstruction était de 150 psig (1035kPag) et 360°F (182°C).

➤ Le rotamètre a brisé car il ne pouvait résister la pression de vapeur à *la température élevée*.

☞ Il faut se souvenir que la plupart des appareils ont des pressions permissiblees moindres à hautes températures! Se fier uniquement à la pression permissible peut vous mettre dans le trouble lorsque du chauffage est aussi impliqué. Il faut connaître les limites des appareils et compenser lorsque requis!

☞ Il ne faut pas supposer qu'une pratique est sécuritaire parce qu'elle n'a jamais causé d'accident dans le passé. Vous pouvez avoir été chanceux ou bien les conditions pourraient avoir été quelque peu différentes auparavant.

☞ Toutes les activités d'exploitation et de maintenance doivent être exécutées selon les consignes et suivies sur **tous** les quarts de travail. N'essayez pas de nouvelles façons sans évaluer la modification souhaitée (Processus de gestion des changements) et ne revenez pas à d'anciennes méthodes périmées.
