## 圧力レーティングは良かったのだが...!?

2003年11月

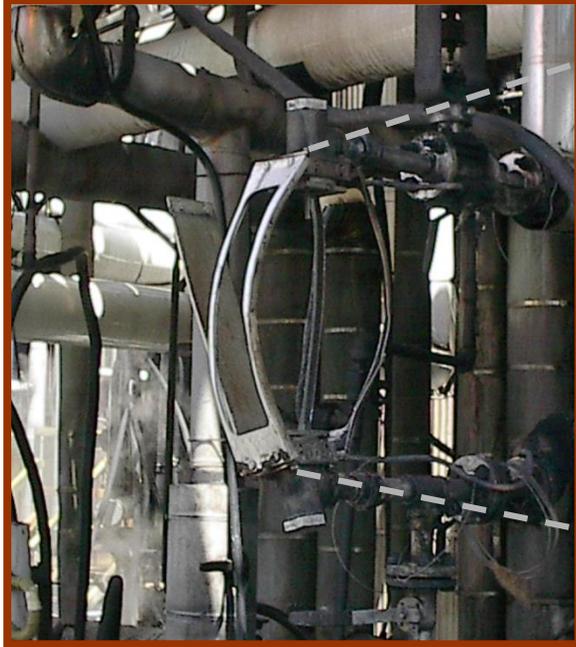
すぐ左の写真は新しいロタメーターを示している。別の写真では、それが高温で過大な圧力にさらされた際何が起きたかを示している。

この事例では、ロタメーターの下流側の配管で閉塞が起こった経歴があった。過去には数回、150 psig (1 MPa(G)) スチームを使って閉塞を除去するのに成功していた。再度閉塞が起こった際、スチームが使用されたが今度は結果が異なってしまった!

➤ ロタメータは 200°F (93°C) で 175 psig (1.2 MPa(G)) のレーティングであったが、360°F (182°C) ではほんの 80 psig (0.5 MPa(G)) に低下する。閉塞除去に使用されたスチームは 360°F (182°C) 150 psig (1 MPa(G)) であった。

➤ ロタメータは温度が上昇した状態でのスチーム圧に耐えられなかったため破損した。

👉 殆どの装置は高温で圧力レーティングが下がるということを覚えておくこと。加熱も関与する場合は、圧力レーティングだけを見ていると問題を起こしかねない。自分の装置の限界を知って、必要な場所は補正しておくこと!

👉 以前には事故を起こさなかったからという理由だけで実施することが安全だと想定してはならない。幸運だったかもしれない、状況が以前とは若干異なっているかもしれない。今回は事故となるかもしれない。

👉 すべての運転や保守の活動は**全ての**勤務班により“手順書”どおりに実施されねばならない。変更を評価(MOC)せず新しいことを試してはならず、古い陳腐なやり方に逆戻りしてはならない。
