Novembro de 2003

Mas, a pressão estava correta...!?

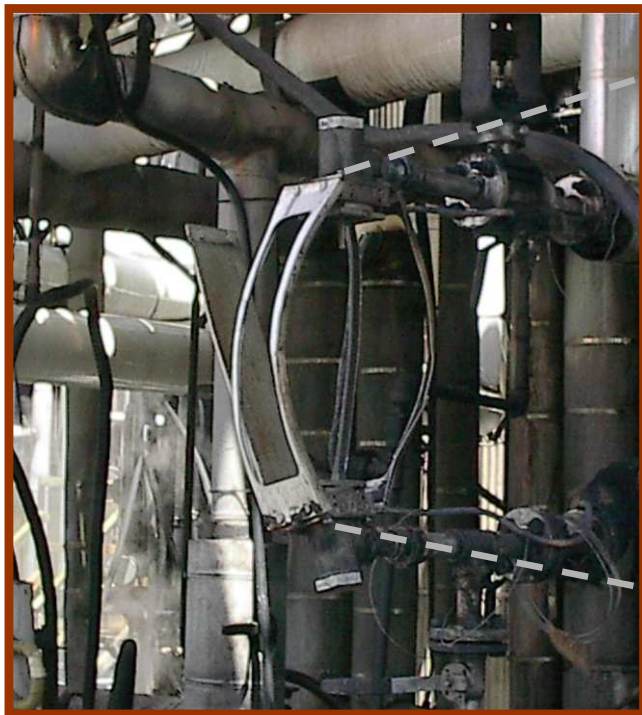
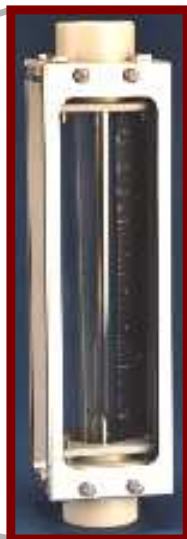
A figura imediatamente à esquerda apresenta um rotâmetro novo. A outra imagem mostra o que aconteceu com o rotâmetro quando este foi submetido a uma pressão excessiva e a altas temperaturas.

Neste caso, a tubulação a jusante do rotâmetro tinha um histórico de entupimento. Em diversas oportunidades no passado, utilizou-se com sucesso vapor a 150 psig para desobstruir a tubulação. Quando ela voltou a entupir, foi utilizado vapor novamente, mas desta vez o resultado foi diferente!

- O rotâmetro estava especificado para 1.206,6 kPa (175 psig) a 93,3 °C (200 °F). A 182,2 °C (360 °F), a pressão que o instrumento pode suportar cai para somente 551,6 kPa (80 psig). O vapor usado para desobstruir a tubulação estava a 1.034,2 kPa (150 psig) e 182,2 °C (360 °F).
- O rotâmetro foi destruído porque ele não poderia suportar a pressão do vapor *naquela temperatura elevada*.

☞ Lembre-se que a maioria dos equipamentos apresenta menor resistência à pressão em altas temperaturas. Considerar somente a pressão pode se induzir ao erro, quando há aquecimento também envolvido. Conheça as limitações (restrições) de seus equipamentos e aplique a compensação onde necessária!

☞ Não considere que uma prática é segura somente porque ela não tenha causado um acidente anteriormente. Você pode ter tido sorte ou a situação pode ter sido *ligeiramente* diferente. Desta vez a situação pode ter como resultado um acidente.

☞ Todas as atividades de operação e de manutenção têm de ser feitas “de acordo com os procedimentos documentados”, em *todos* os turnos de serviço. Não experimente práticas novas sem uma avaliação da mudança introduzida (GM) e não volte a utilizar práticas já ultrapassadas.
