## 燃料の空気との不適切な混合を避けよ

2004年1月

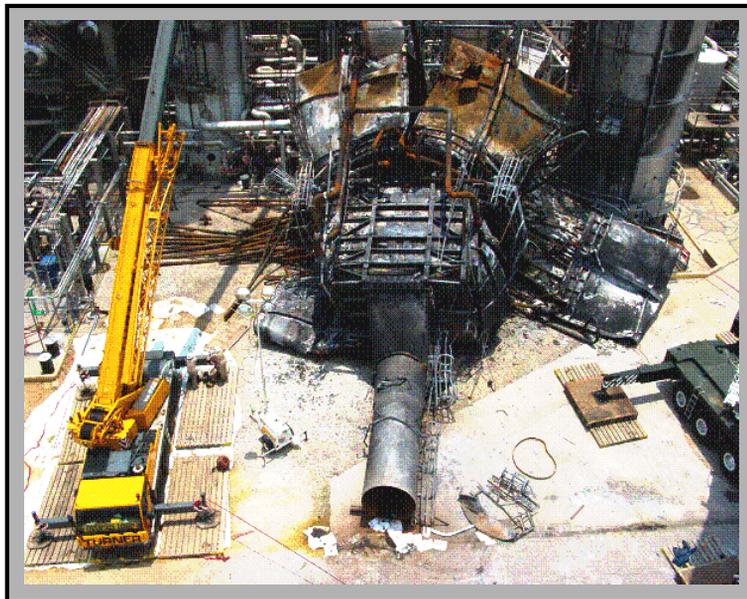
ヒーターと接続する煙突の写真

2003年6月11日、ノバケミカルズ社ベイポートのプラントで爆発が起こり天然ガスの炉が破壊した。爆発の前に運転者が低 NO<sub>x</sub> バーナーの火炎の安定性の問題に気づき、手で空気量の調整を始めた。バーナーの調整がなされている数分の間に大きな音が聞こえたのに続いて炉が大爆発を起こした。炉及び炉に隣接する塔の全部が破壊される被害を受けた。幸いに1人もけが人は出なかったが、結果はもっとひどいことになって不思議ではない状態であった。

この爆発は、新設の超低NO<sub>x</sub>バーナーの不安定な火炎によるノズルの詰まりが原因と見られている。しかし、この他にもいくつかの要因があり、それは新技術を導入する時に確立すべき効果的な設計、建設や運転の変更管理プロセスの方法を確立する重要性を強調するところにあった。

- 徹底した危険のレビューと変更管理がなされていることを確かめること。
- 十分な性能検査がなされているかを確かめること。
- バーナーやフローラインが清掃され、残渣物が除去されているかを確かめること。
- あなたのシフトで起こった運転上の問題点を記録して残すこと。
- シフト引き継ぎの打合わせの際に問題点を伝えること
- すべての新しい機器の運転手順、安全な範囲とコントロールパラメーターが正確に、かつよく理解されているかを確かめること。爆発を防ぐ時間は数分間しかないかもしれない。
