未对准+腐蚀=故障

2004年7月

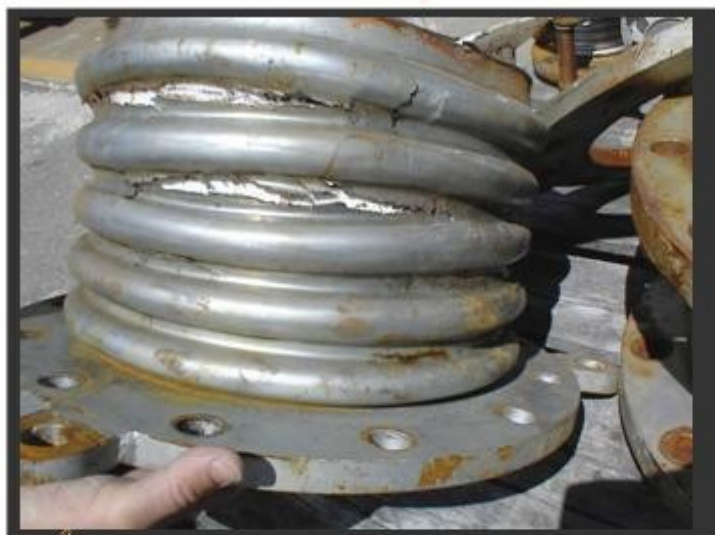
这个内衬四氟乙烯（TFE）不锈钢膨胀结是装有高浓度盐酸的管道系统中的一部分。该膨胀结没有被正确的安装而且盐酸已经侵蚀脆化了不锈钢膨胀结。脆化，未对准而引起的疲劳以及不充足的抑制力导致了膨胀结损坏。图片所示的严重损坏就发生在刚刚通过了对其的外观检查之后。幸运的是，事发时，系统压力低，仅有少量泄漏，没有人员在附近。故没有造成人员伤害。

至有膨胀结的容器的连接管道相互错位大约 $\frac{3}{4}$ 英寸。造成了膨胀结上的应力。

三颗限制伸缩的紧固螺栓由于空间限制没有安装在膨胀结上。如此造成了膨胀结的过度移动从而施加了更多的应力。

针对在新化学品应用的改造过程中，已对膨胀结的规范做了改变。但是没有采纳要求用更高等级不锈钢的正确规范，对膨胀结予以更换。这样，就可能加剧了不锈钢的盐酸脆化，从而使得不锈钢易于受应力开裂或出现故障。

膨胀结是精密设备，**必须**正确地安装！

确保按照制造厂家的说明书进行安装!!! 对于**任何**改动或变更，使用工厂的变更管理制度(MOC)进行审查。

当进行外观检查时，要与前一次检查进行比较，注意**每一个**变化，并通知到检查部门。在**检查**工程中，要**保护你自己避免暴露在突然的故障前**。有时对使用中的设备进行外观检查是不够的。可能必须以确定的周期间隔拆开或者更换设备。

检查和维修计划不能忽视膨胀结的通常的故障原因和预期的故障模式。
