December 2004

## Bhopal—Een tragisch incident

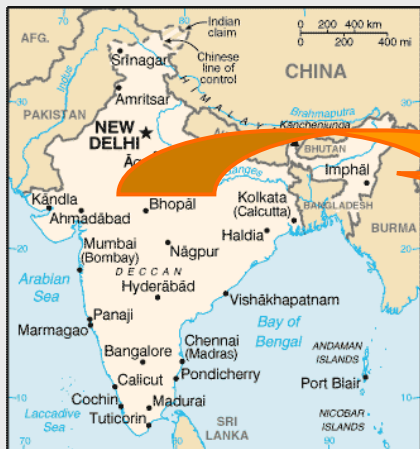
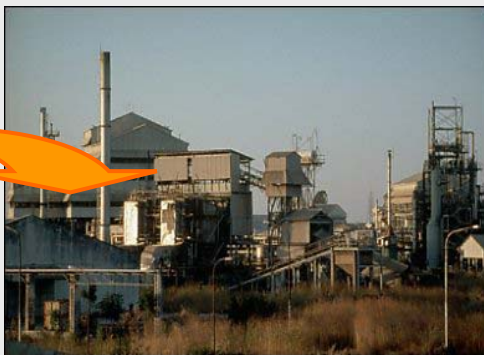
Union Carbide Bhopal Fabriek
