Décembre 2004

Bhopal — Un événement tragique

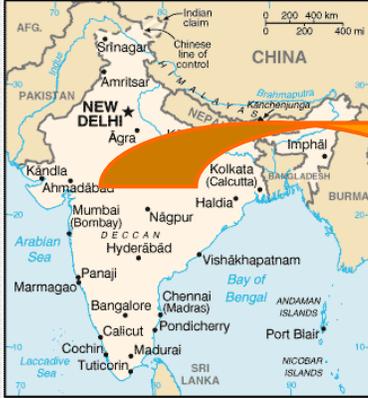
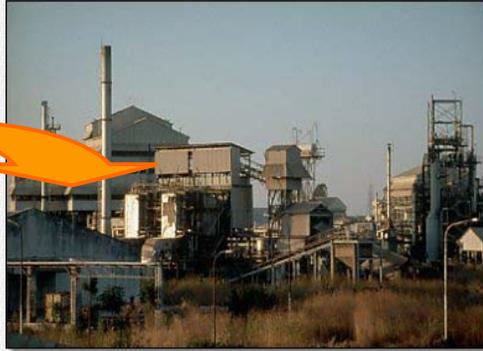
Usine de Union Carbide à Bhopal
