Dezember 2004

## Bhopal—eine Tragödie

***Union Carbide Bhopal***

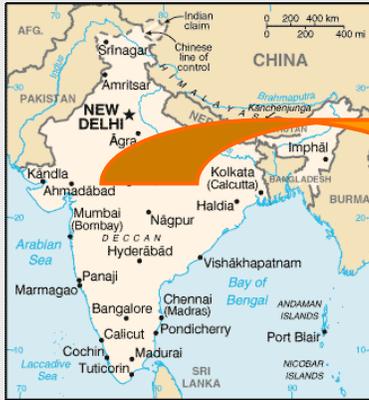
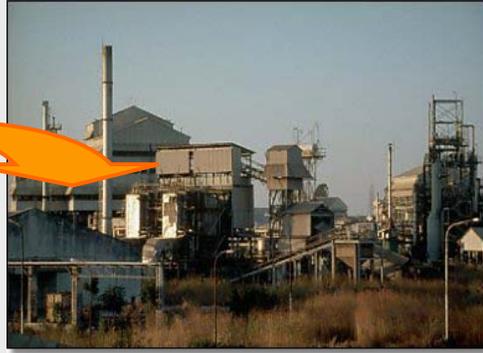
? Über die Ursache sind sich die meisten an der Unfalluntersuchung beteiligten Experten einig: eine grosse Menge Wasser lief in den Tank ein und reagierte mit dem MIC. Temperatur und Druck stiegen rapide an, so dass die Sicherheitssysteme überlastet wurden und ihre Funktion nicht mehr wahrnehmen konnten. Schliesslich entwich eine MIC Gaswolke.

? 20 Jahre später ist die Herkunft des Wassers noch immer kontrovers. Trotzdem, es ist eindeutig dass die Sicherheitssysteme das Entweichen des Giftgases nicht verhindern konnten.

➔ Die Gefahren und die Reaktivität aller an Prozessen beteiligten Substanzen müssen bekannt sein. Lesen Sie die Sektion 10 "Stabilität und Reaktivität" in den Sicherheitsdatenblättern, und verstehen Sie die Instruktionen in den Prozessanleitungen. Informieren Sie sich über die Sicherheitssysteme (Verriegelungen, Ventile, Wäscher u.s.w.) des Prozesses.

➔ Wenn mit Wasser reagierenden Materialien vorhanden sind:  
1) Vorsicht beim Waschen des Equipment und beim Gebrauch von Wasserschläuchen, und 2) denken Sie daran dass Druckluft eventuell auch Kondenswasser enthalten kann – stellen Sie sicher dass die Druckluft wasserfrei ist bevor Leitungen ausgeblasen werden.

➔ Verstehen Sie was zu tun ist im Falle eines rapiden Temperatur- oder Druckanstieges in Tanks mit Gefahrgut, vor allem bei reaktiven Stoffen.

➔ Management und Techniker sollten das Worst Case Szenario besprechen und Schutzvorkehrungen einführen und unterhalten, um dieses zu verhindern.
