Bhopal - tragiczne zdarzenie

Co się wydarzyło?

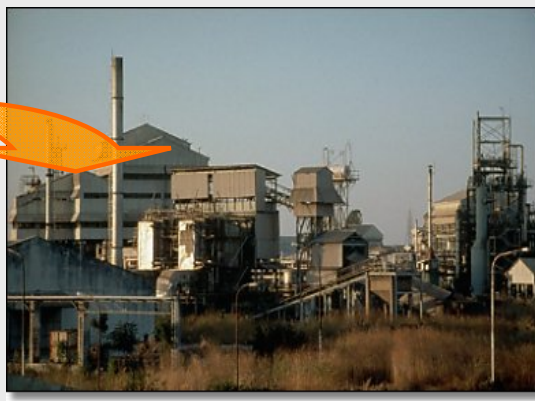
Instalacja Union Carbide Bhopal
