## Bhopal—Trajik bir Olay

**Union Carbide Bhopal  
Fabrikası**

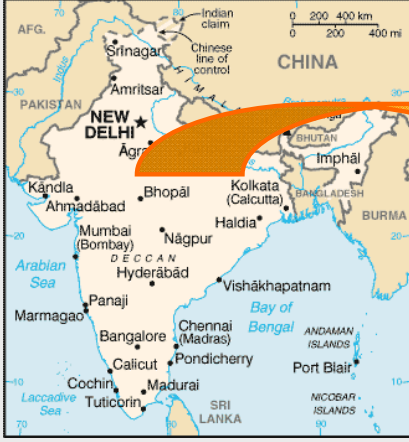
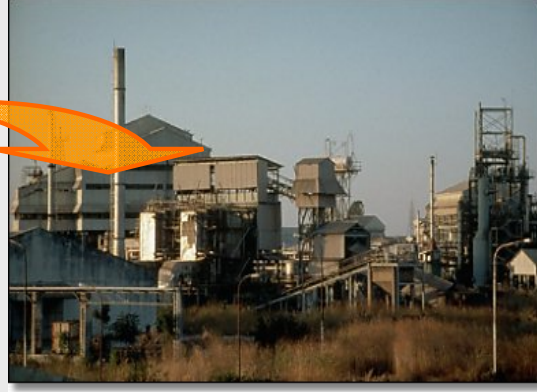
Hindistan Bhopal'de, 3 Aralık 1984 günü, geceyarısından hemen sonraydı. Union Carbide'ın Hindistan'daki fabrikasında yaklaşık 40 ton metil izosiyanat (MIC) gazı çıkışına neden olan ardışık bir dizi olay oldu.

? Olayı soruşturan bir çok uzmanın üzerinde mutabık kaldığı esas neden: MIC depolama tankına önemli ölçüde su girmiştir. Su, MIC ile reaksiyona girmiş, sıcaklık ve basınç artmış ve birbirinden farklı emniyet sistemleri bu durumla başa çıkamamıştır. Sonuç olarak, tankın basınç emniyet ventili açmış ve MIC buharını atmosfere salmıştır.

? 20 yıl sonra, suyun kesin kaynağı hala tartışmalıdır. Bununla birlikte, o anki kurulu emniyet sistemlerinin büyük miktarda gaz çıkışını ÖNLEYEMEDİKLERİ açıktır.

👉 Prosesinizdeki tüm malzemelerin reaktiflik tehlikelerini anlayın. MSDS'lerinizin reaktiflikle ilgili bölümlerini okuyun, işletme prosedürlerinizdeki reaktivite ile ilgili tüm talimatları anlayın ve emniyet sistemlerinizin (örneğin: emniyet kilit sistemleri (interlocks), basınç düşürme cihazları, soğurucular) bulunma nedenleri ve nasıl çalıştıkları konusunda bilgi sahibi olun.

👉 Çalıştığınız yerdeki bir malzeme su ile reaksiyona giriyorsa: 1) bakım amacıyla ekipmanı yıkadığınızda ya da her su hortumu kullandığınızda tedbirli olun, ve 2) basınçlı havada yoğunlaşmış su olabileceğini hatırlayın—hatları hava ile süpürmeden (üflemeden) önce basınçlı havanın kuru olduğundan emin olun.

👉 Tehlikeli, özellikle de reaktif, malzemeler içeren tanklarda hızlı sıcaklık ve basınç yükselmelerinde uygulayacağınız acil durum prosedürlerini anlayın.

👉 Çalıştığınız fabrikada olabilecek “en kötü durum” ve bu senaryonun olmasını engeleyecek tedbirlerin neler olduğunu tartışmak için yönetiminizi ve teknik grubu teşvik edin.
