ابريل 2005

نتيجة حتمية لانفجار بسبب الضغط

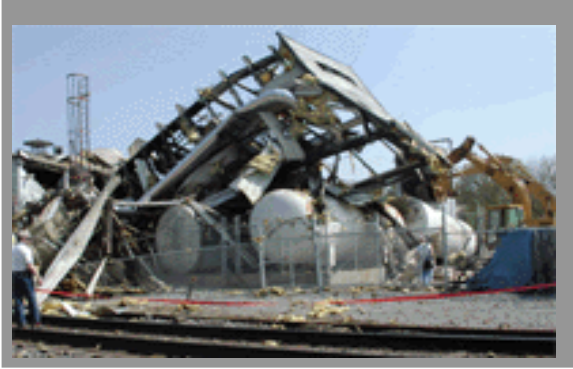
انفجر خزان في هذا المصنع الذي تم تدشينه منذ 55 سنة لصناعة
ملونات سكريات الحلوي (caramel) مما نتج عنه قتل عامل
وتدمير بالغ لوحدة المصنع. وجدت قطع معدنية متطايرة من
الخزان علي بعد 130 متر كما وجد الجزء العلوي من الخزان علي
بعد 90 متر من مكانة الأصلي.

تسببت الشظايا المتطايرة بتدمير المعدات والمنشآت المجاورة والتي
كان من ضمنها خزان لمحلول الأمونيا. نتج عن ذلك انبعاث
12000 كيلوجرام من الأمونيا الأمر الذي أدى إلي إخلاء المناطق
المجاورة أو الطلب من السكان اللجوء إلي أماكن أكثر أمناً.

كذلك تسبب هذا الحادث بانهدار جدران مبنية من الخرسانة و تدمير
منطقة التجفيف بالرذاذ كما هو موضح بالصورة بالإضافة إلي
تدمير خط لنقل الغاز الطبيعي. ولحسن الحظ كان محبس الإغلاق
يعمل بشك ذاتي لحماية الخط مما حال دون حدوث تسرب كبير
للغاز.

لا تغلق الخزان بشكل تام. لابد من تزويد الخزان بنظام
طوارئ لتفريغ الضغط الزائد عند الحاجة.

يجب مراقبة خزانات الضغط العالي التي يصابها ارتفاع
بدرجة الحرارة عن قرب. خصوصاً تلك التي لا يوجد بها
وسائل أو أنظمة أمن وسلامة لعزل مصدر ارتفاع الحرارة عن
الخزان.

قبل توصيل خط الهواء أو النيتروجين إلي الخزان، تأكد من
أن الخزان يتحمل كامل الضغط الناتج عن ذلك أو أن هناك
صمام أمان يعمل على حماية الخزان عند ارتفاع الضغط.
