Résultats d'une explosion de surpression

Voici ce qui s'est produit

Avril 2005

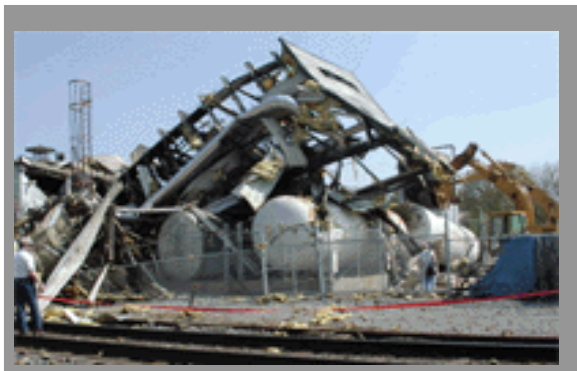
Cet accident fut enquêté et la photo fournie par le U.S. Chemical Safety and Hazard Investigation Board. Visitez leur site à <http://www.csb.gov>

Un réservoir dans ce site de 55 ans d'existence qui produit du colorant à caramel explosa, tuant un travailleur et endommageant lourdement d'autres équipements. Des fragments du récipient furent projetés aussi loin qu'à 150 verges/130 mètres et la tête supérieure du récipient fut propulsée à 100 verges/90 mètres. Des fragments de la coque endommagèrent des structures et des appareils voisins incluant un réservoir d'ammoniaque aqueuse. Ceci eut pour conséquence de relâcher 26,000 livres/12,000 kg d'ammoniaque aqueuse, causant l'évacuation des résidents à proximité ou le confinement sur place.

Parmi les autres dommages encourus se trouvaient l'effondrement de murs de blocs de béton, la destruction de l'aire du séchoir à pulvérisation telle qu'illustrée sur la photographie et la rupture d'une conduite de 6 pouces/15 cm de diamètre de gaz naturel. Heureusement, des robinets de fermeture automatique sur la conduite de gaz ont prévenu une fuite majeure de gaz.

- ➔ Ne bloquez jamais complètement un récipient. Une forme de système de relâche d'urgence de pression (ou de casse-vide) doit être disponible.
- ➔ Les récipients chauffés doivent être surveillés de près — particulièrement s'ils ne sont pas pourvus de systèmes d'instruments de sécurité ou d'asservissements pouvant fermer la source de chaleur au besoin.

- ➔ Avant de brancher une conduite d'air ou d'azote à un récipient, assurez-vous que le récipient puisse résister à la pleine pression d'alimentation ou que le récipient ait un système de relâche adéquat ajusté à une pression assez basse pour le protéger.

- ➔ Lorsque vous devez faire des tâches qui vous distraient de votre poste de travail habituel, vérifiez périodiquement l'équipement pour confirmer qu'il opère toujours de façon normale.

- ➔ Ne sous-estimez pas la puissance de la surpression et sa capacité de causer des bris catastrophiques. Des fragments de métal peuvent voyager sur de longues distances et faire d'importants dommages !
