圧力による爆発の結果

2005年4月

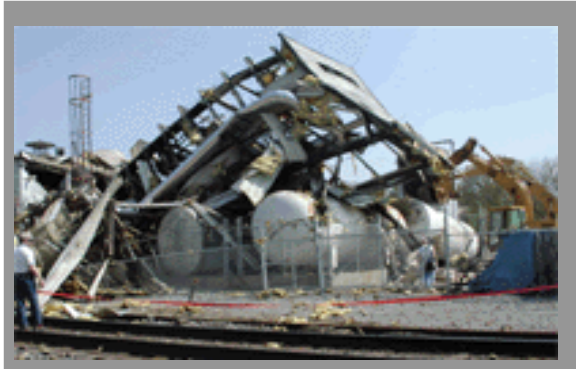
55年過ぎたカラメル色素製造装置のタンクが爆発し、作業員1名が死亡し、他の機器に重大な損傷を与えた。

容器の破片は150ヤード(130 m)、容器の頂部は100ヤード(90 m)飛ばされた。胴部の破片は隣接した架台とアンモニア水のタンクなどの機器を損傷した。この結果、アンモニア水26,000ポンド(12,000 kg)が漏れ、近隣の住民は避難をするか、または、屋内退避を通告された。

他の大きな損傷にはコンクリートブロック塀の倒壊、写真に見る噴霧乾燥機エリアの破壊、天然ガスの6インチ配管の破裂が含まれる。

➡ 容器を完全に密閉しないこと。緊急システムや手動圧力放出(または真空防止)システムなどなんらかの形式のものが用意されていなければならない。

➡ 容器を加熱する場合は注意深く監視しなければならない—特に、必要に応じて熱源を遮断する安全計装システムやインターロックがない場合は。

➡ 空気や窒素配管を容器に接続する前には、容器が供給側の最大圧力に耐えられること、または、容器を保護するに十分な低い圧力に設定できる適正な圧力開放システムがあることを確認すること。
