## محطة بيبير ألفا مدمر بالكامل

## يوليو 2005 ما الذي حدث؟

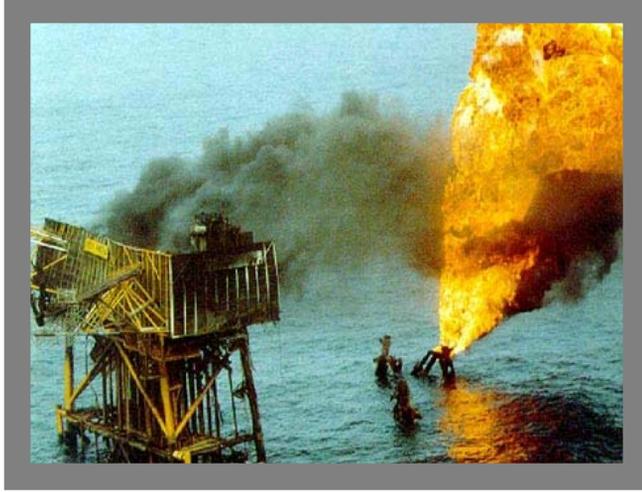
منذ سبعة عشر سنة وتحديداً في السادس من يوليو سنة 1988 حدث انفجار كبير في منصة بيبير ألفا الواقعة في بحر الشمال نتيجة تسرب للغاز الطبيعي. تسبب الانفجار في عزل المنصة وانقطاع الاتصالات عنها. تبع ذلك انفجار كتله من اللهب في السماء تعرف بـ Fireball واشتعال بحيرة من الزيت تطفو على سطح الماء Oil Pool Fire.

قطعت النار خط أنبوب غاز رئيسي ينقل الغاز من منصات أخرى إلي هذه المنصة. نتج عن هذا التسرب الضخم انفجار هائل أتى على كامل المنصة. وخلال ساعة من هذا الانفجار وصلت النيران إلى خط أنبوب غاز آخر الأمر الذي أدى بالوضع للخروج الكامل عن السيطرة. وتشير المحصلة النهائية لخسائر هذا الحادث إلى مقتل 165 عامل في المحطة و اثنان من فرق الإنقاذ. وبالطبع كذلك نتج عن الحادث تدمير كامل للموقع.

- نقل المعلومات بشكل جيد وواضح عند تبادا استلام وتسليم النوبة. حدد للنوبة المستلمة أي الأجهزة والمعدات خارج عن الخدمة ولماذا. توثيق هذه المعلومات في سجل الوحدة يعد أمراً في غاية الأهمية وأسلوب فعال في نقل المعلومات بين النوبات المتعاقبة لإنجاز نفس العمل!

- لا تقم باختصار خطوات الصيانة أو إجراءات الأمان. اتبع أدق التفاصيل وتأكد من أن النوبة المستلمة للعمل تعرف تماماً الإجراءات التي قمت بها وأهمية ذلك في إنجاز العمل بالشكل المطلوب.

- تأكد من معرفة الأخطار التي تشكلها الوحدة التي تعمل بها على الوحدات الأخرى وكذلك الخطر الذي تشكله الوحدة على حياتك وحيات العاملين معك. حدد ما يمكن لك أن تعلق في حال وقوع مشكلة محددة.

- أعد إدارة نظام الحماية من الحريق للوضع الآلي بمجرد انتهاء الحاجة من وضعية العمل اليدوي. إنتبه!! عندما يكون النظام تحت الصيانة أو الاختبار.... أعد النظام للوضع الآلي بمجرد زوال الأسباب المؤدية لتعطيله.

- حدد وتعرف علي جميع مخارج الطوارئ لجميع أنواع الأخطار الممكن ومواقعها وكذلك قم بتحديد الأماكن الأكثر خطراً.
