2006년 4월

기계적 무결점

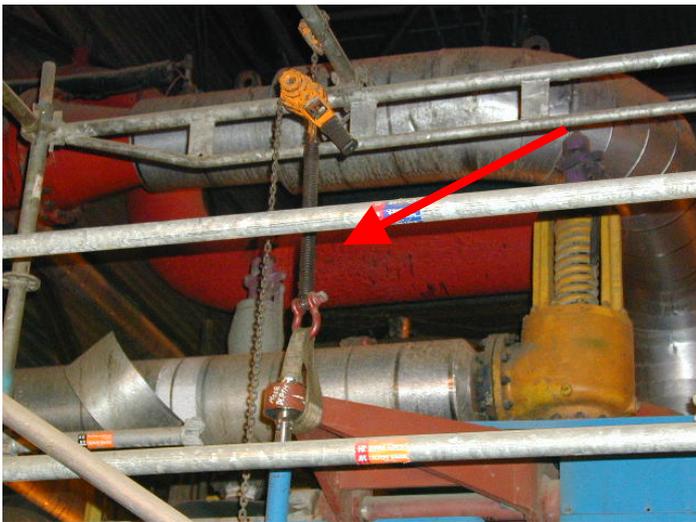
이 사진은 비계, 스프링과 크램프로 만들어진 임시 대응의 배관 지지를 보여준다.
