מילוי עודף של מיכלים - מה קרה?

ספטמבר 2006

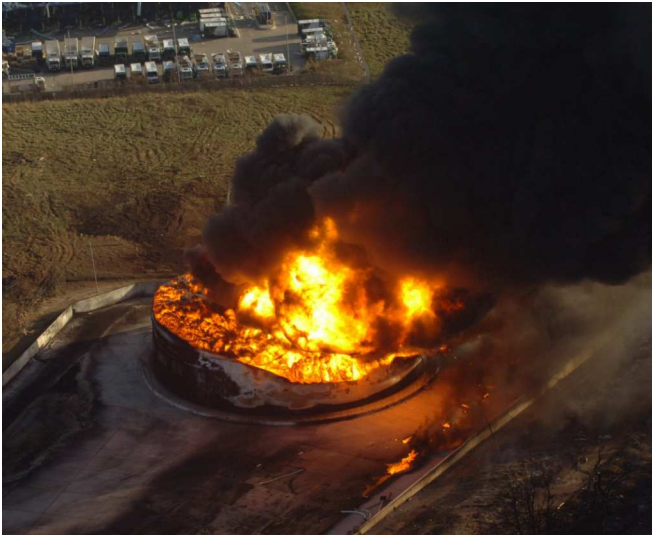
איוור של יחידת Royal Chiltern Air Support
