## タンクの過充填 — 何が起きた？

September 2006

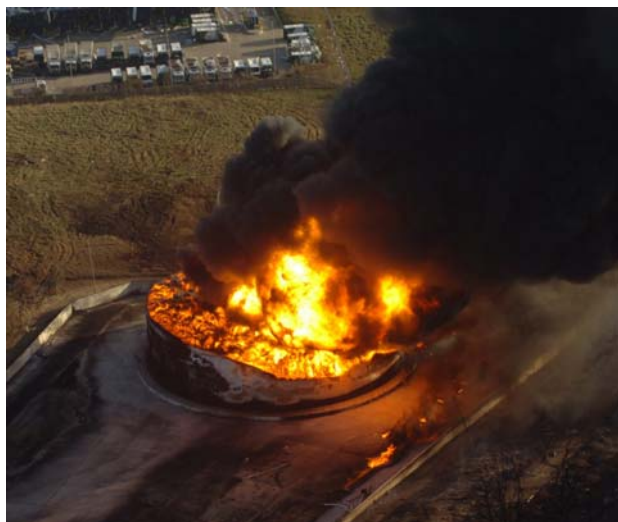
写真は Royal Chiltern Air Support Unitのご厚意による

2005年12月11日の日曜日、イングランドHertford州 Buncefield の石油貯蔵所でガソリンをタンクにポンプで注入していた。午前1時半頃、タンクの中身に異常はなかったが、午前3時頃から、毎時550m<sup>3</sup> (毎分2400米ガロン)の割合で送られていたにもかかわらず、あるタンクの液面計は何の変化も示さなかった。計算では、午前5時20分頃にそのタンクは満杯になり溢れるはずであった。(にもかかわらず)ポンプ輸送は継続され、タンク頂部より溢れたガソリンは側壁を滝のように流れ落ち、ガソリンのプールと蒸気雲を生じた。

- 物質を移送するときは、何処へ送るのかはつきり確かめること。
- タンクにポンプ送入する場合、液面または重量指示計(の表示が)予想通り増大しないときは、移送を中断し何が起きているかを見つけること。
- 全ての安全警報およびインターロックが、そのプラントのプロセス安全管理手順で推奨されている頻度でテストされていることを確かめること。
- 定期的にテストされていない警報器やインターロックがあるときは、安全上不可欠なものか、定期テスト計画に含まれるべきか尋ねること。
- この事故に関する報告は下記URLを参照のこと。  
<http://www.buncefieldinvestigation.gov.uk>

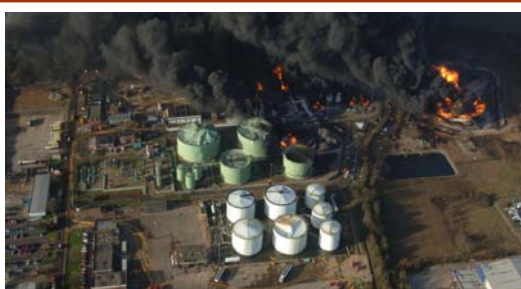
午前6時頃蒸気雲に引火し最初の爆発が起こり引続く爆発で20基のタンクが火に包まれた。幸い死者は出なかったが43名が負傷し、2000名が避難させられ、その地域の資産損害は甚大で、幹線道路は閉鎖された。火災は数日間続き現場の大半を壊滅させ、大量の黒煙を放出し、広範囲の環境に影響を及ぼした。

写真提供  
Royal  
Chiltern  
Air  
Support  
Unit

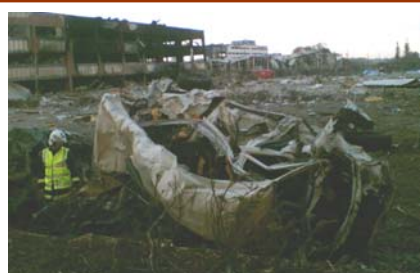
写真提供  
Hertfordshire  
Constabulary
