## 탱크를 넘치도록 채우다 - 무슨 일이 벌어졌나?

2006년 9월

## 물질을 펌핑 시, 어디로 보내는지 명심하라!

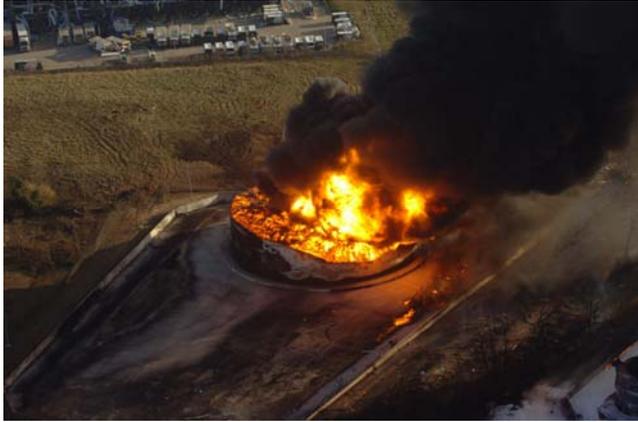
사진제공 왕립 킬튼 항공대

2005년 12월 11일 일요일, 잉글랜드 헐트폴드셔의 분스필드 유류저장소에 위치한 저장탱크에 휘발유가 펌핑되고 있었다. 새벽 1시 30분경의 비측량 확인 시 별다른 이상이 없었다. 시간당 550 입방미터(분당 2,400 갤런)의 유량으로 이송이 되고 있었으나 새벽 3시부터 탱크의 유량계의 기록엔 변화가 없었다. 계산상으로는 대략 새벽 5시 20분경에 탱크는 완전히 가득 채워지고 이후로는 넘쳐나게 되어있었다. 펌핑은 계속 되었고 과잉의 휘발유는 탱크 지붕으로 넘쳐나서 사면을 따라 흘러내렸고 웅덩이와 가연성 휘발유 증기운을 형성하였다. 새벽 6시경에 증기운은 발화되어 첫번째 폭발이 일어났고 이어서 잇따른 폭발과 화재는 20기의 저장탱크를 삼켜버렸다.

- ▶ 물질을 이송 시, 어디로 보내는지 알고 계셔야 합니다.
- ▶ 탱크로 펌핑 시 탱크의 수위나 중량 지시계가 기대처럼 반응하지 않을 경우 이송을 멈추고 무엇이 문제인지 확인하세요.
- ▶ 모든 안전 경보장치와 인터락이 공정 안전 관리 절차에 권고된 주기로 점검되는지 확인하세요.
- ▶ 경보장치와 인터락이 주기적으로 점검되고 있지않다면 이들이 안전확보에 치명적인 지와 주기적인 점검프로그램에 포함되어야 하는지 확인하세요.
- ▶ 해당 사고의 보고서는 다음의 웹사이트에서 참고하세요.

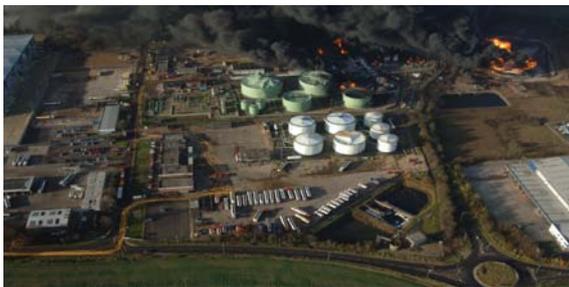
사진제공  
왕립  
킬튼  
항공대

운 좋게도 사망자는 발생하지 않았고 43명이 부상을 당했다. 2천명이 대피하였고 지역의 재산에 심각한 손상을 야기했고 주요 고속도로가 폐쇄되었다. 여러날 동안 화재는 지속 되어 저장소 대부분을 파괴했으며 검은 연기의 구름은 광범위한 지역의 환경에 피해를 입혔다.
