液化氣體鋼瓶故障

2006年12月號

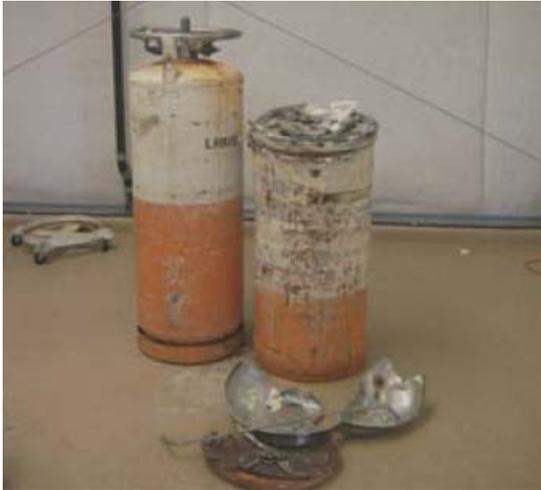
完好的鋼瓶與爆破的鋼瓶殘體

某大學化學實驗室之液化氮鋼瓶(Dewar真空杜瓦瓶)，由於壓力過高，而引起災難事故，造成重大損失。

幸好此事故發生於清晨3點，屋內無人，所以沒有人員受傷。鋼瓶壓力增高過度，爆掉瓶底並推升起鋼瓶。

以前不知何人換掉鋼瓶的釋壓閥與爆破片(rupture disc或稱 破裂碟)，改用兩個黃銅管塞取代。

- 未經合格的工程評估，絕不可修改含有危害性物質或能量的設備。並且總要執行「變更管理」的審查。
- 如果你觀察到某高壓或液化氣體鋼瓶似乎經過修改，或者受腐蝕或其他損傷，立即向主管報告而將其搬離使用場所。
- 確保鋼瓶皆有適當保養並定期檢查，包括釋壓之安全裝置。
- 如果你使用加壓的氣體鋼瓶，要確定受過安全操作高壓鋼瓶的適當訓練。
- 將此事故與可能使用加壓氣體鋼瓶的實驗室同事分享。
- 可參閱德州消防局長警告(State Fire Marshal's Alert)針對本事故的報告：
<http://www.tdi.state.tx.us/fire/documents/fmred022206.pdf>

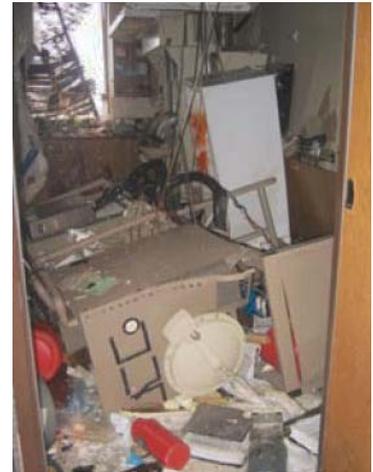
實驗室受損的情況

大約在爆炸前12小時，有人換掉漏氣的墊片並重灌液態氮。此時換上新墊片的鋼瓶已完全密封而壓力則可能逐漸升高。當鋼瓶內部壓力高過1000psi (69 bar)時，就爆破了。

氮鋼瓶的災難性故障乃是拆除釋壓安全裝置的後果。
