액화 가스통 사고

2006년 12월

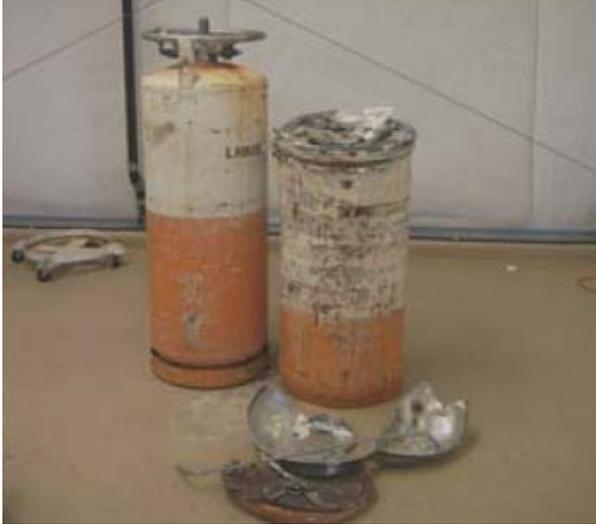
**손상되지 않은 가스통과
파열된 가스통의 잔해**

어느 대학의 화학 실험실에 있던 액화질소(듀어) 가스통이 과압으로 인해 파열되어 상당한 피해를 입혔습니다. 다행히도 사고가 새벽 3시에 발생하였고 당시 건물에 사람이 없어서 인명사고는 없었습니다. 과압은 가스통 밑바닥을 파열시켰고 가스통은 천정으로 날아 올랐습니다. 가스통의 안전변과 파열판(rupture disc)이 누군가에 의해 얼마 전에 청동 청동 플러그로 교체가 되었다고 합니다. 사고가 일어나기 전에 가스통은 오래된 가스켓을 통해 과압이 방지될 정도가 누설이 되고 있었다고 합니다. 폭발이 발생하기 대략 12시간 전에 누설되든

가스켓이 교체가 되고 가스통이 액화가스로 재충전 되었습니다. 새 가스켓으로 인해 가스통은 완전히 밀봉되었고 압력은 쌓여가게 되었다고 합니다. 가스통은 내압이 1000 psi (69 bar)까지 상승되어 파열 되었습니다. 질소가스통의 파국적인 파손은 안전변의 제거에 기인 한다고 하겠습니다.

- ▶ 유해물질이나 에너지를 저장하는 설비는 유자격의 설계 검토 없이는 개조하지 마시고 변경검토 관리를 하셔야 합니다.
- ▶ 만약 과도한 압력이나 고압 또는 액화가스통에 변화가 보인다든지 부식이나 파손이 목격되면 관리자에게 즉시 보고하여 조치되도록 하십시오.
- ▶ 가스통이 제대로 보관되고 안전변까지 포함해서 정기적으로 검사되는지 확인하십시오.
- ▶ 가압하의 가스통을 사용하신다면 고압가스통 취급과 관련한 교육을 이수하십시오.
- ▶ 가압하의 가스통을 사용하는 실험실의 동료와 이번 사고의 내용을 공유하세요.
- ▶ 사고와 관련한 텍사스주 소방서의 주의경보를 참고하세요:

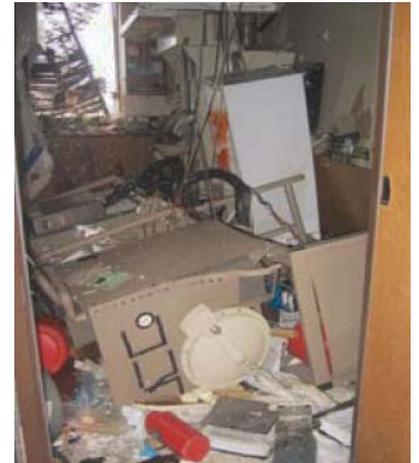
실험실의 피해

- ▶ 가압하의 액화가스통은 통상 실험실이나 공장에서 많이 사용됩니다..
- ▶ 이번 사고에서 파열에 의한 충격은 250,000 pounds (~ 113,000 kilograms-force) 정도로 추산됩니다.
- ▶ 극저온 보관소는 낮은 온도와 압력을 유지하기 위해 냉장이 유지되거나 천천히 누설시켜 증기의 압력을 유지하고 재고를 차게 해야 합니다.
- ▶ 사고에서 분출된 가스통은 인근의 압력용기나 배관 내의 유해물질을 누출시켜서 더 심각한 사고를 일으킬 수도 있었습니다.
