## 1919年波士頓市糖漿洪流

2007年5月號

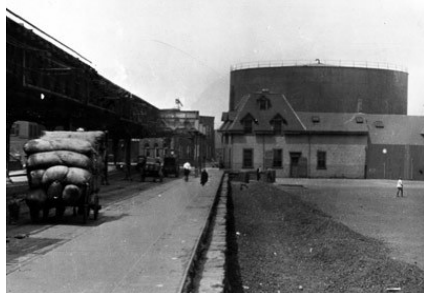
之前 ↑

1919年1月15日美國麻省北波士頓市的居民聽到隆隆巨響，一看大驚，當一座50呎(15米)高，裝有230萬美國加侖(8,700立方米)的糖漿儲槽突然破裂，糖漿脫槽而出流入市內時。超過15呎(5米)高，160呎(50米)寬的糖漿巨浪奔騰湧過街道。你想糖漿在寒冷的一月天流得多快？估計比巨浪以每小時35英哩(60公里/小時)的速度流過兩個街區以上，造成21人死亡，超過150人受傷，財物損失估計相當於今日幣值1億美元以上。

是何原因造成此一災難性的儲槽失效？調查所鑑定的原因包括：

- 儲槽建造時，未嚴格檢查。
- 儲槽建造後，要注入糖漿之前，並未測試。
- 儲槽失效前，曾注意到其鋼板間之焊道在漏，但未採取行動。

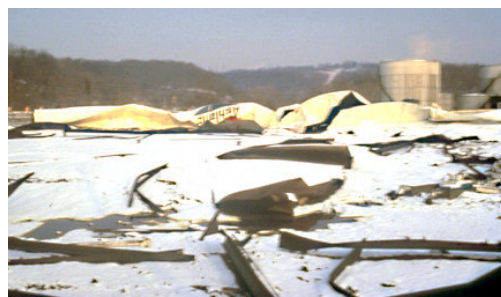
1998年1月，美國賓州 Floreffe市儲槽失效，洩漏超過4百萬美國加侖(15,000立方米)的柴油，流入Monongahela河中。

2000年1月，美國俄亥俄州 Cincinnati市儲槽失效，洩漏365,000加侖(1,400立方米)的肥料溶液，流入俄亥俄河中。

- 你可能認為80年前發生的事故與今日之工業無關。然而，時至今日我們仍然有儲槽失效的災難（見下列照片），且由於類似的原因。
- 大量的任何液體，甚至像水或糖漿等無害的物質，如果大量地快速洩放，僅因其體積與質量，便可能導致危險。
