**שריפה שנגרמה כתוצאה מהחלפה של צנרת במוביל לא מתאים** יולי 2007

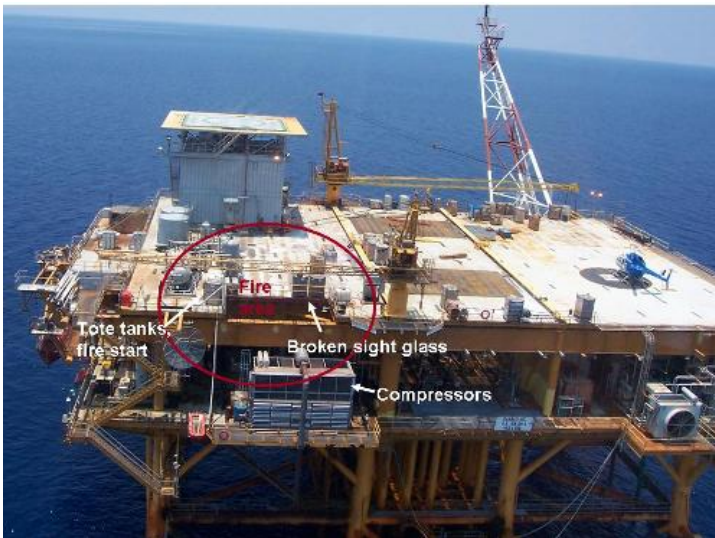
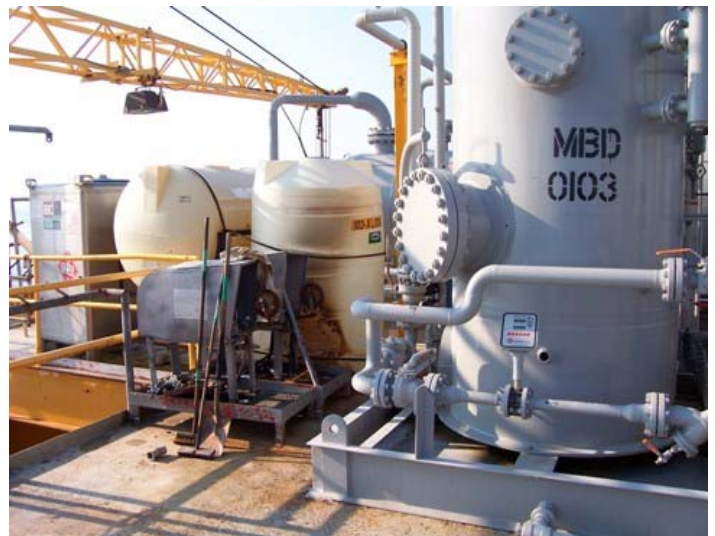
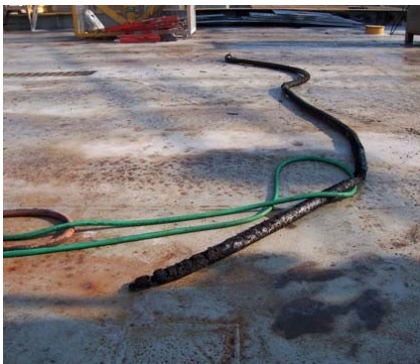
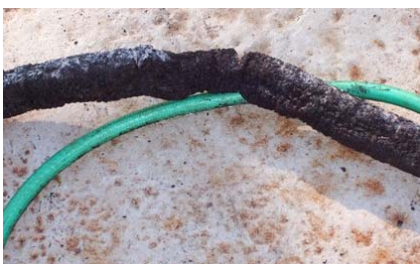
על אסדת דלק ימית העבירו מפעילים מתנול מכלי העברה נייד מחובר למיכל אחסון בעזרת זרנוק. כאשר המיכל הנייד הורם בעזרת מנוף על מנת למלא בגרויטציה את מיכל האחסון מתנול התפרץ והתפזר כתוצאה מחור בזרנוק. המתנול נדלק על הסיפון העליון. מתנול שניתז על דופן האסדה נדלק ע"י נקז הגזים החם של מדחס שהיה ממוקם בסיפון השני מתחת למקום ההעברה. איש צוות ניסה בבעיטה לסגור ברז על סעפת גובה של המיכל אבל גרם לשבירת זכוכית מד הגובה וע"י כך הוגברה הבעירה. פתיחה של שסתומי שחרור לחץ של שני מיכלי העברה תגברה את עוצמת השריפה.

השריפה אותרה אחרי שימוש ב 22 זרנוקי יד לכבוי אש ( 30 ליב. לחץ ) , 2 תותחי כבוי אש ניידים של 125 ליב. כל אחד. אדם אחד נכווה כוויות מדרגה שניה. אחרי כבוי האש התברר שזרנוק העברת המתנול נבקע ותוקן בסרט לפוף לא מתאים לפני הזרמת החומר.

- **לעולם** אל תבצע תיקונים זמניים ובלתי מאושרים בשרות של חומרים מסוכנים וללא סקר ניהול שינויים ע"י מומחה.
- **תמיד** תבדוק ציוד לפני השימוש בו. אם יש סימן לנזק, קורוזיה, שיפוץ לא מתאים או כל כשל אחר החלף את הציוד לפני הפעלתו.
- המנע מהעברת מוצרים דליקים בקרבת מקורות הצתה ( דוגמת מדחסים ).
